Abschlussbericht

Verbesserung des Hagelwiderstandes von Holzbeschichtungen durch eine Verstärkung mit nanofibrillierter Cellulose

Projektleitung:
Dipl. Ing. Tina Künniger
Empa, Abteilung Angewandte Holzforschung

Empa Dübendorf, Dezember 2018

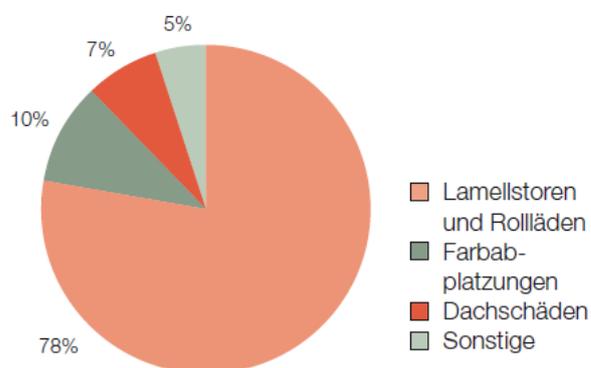
Abbildung 1 Prozentualer Anteil der Schäden an 80 Wohngebäuden im Kanton Zürich; verursacht durch den Hagelzug am 8. Juli 2004 (Stucki and Egli 2007)

Obwohl an Storen und Rollläden mengen- und auch kostenmässig der weitaus grösste Anteil der Schäden an der Gebäudehülle anfällt, werden auch beschichtete Holzbauteile immer wieder als kritisch genannt (fällt unter Farbabplatzungen in Abbildung 1). Empfehlungen der Gebäudeversicherer besagen, mindestens Materialien der HW 3 in der Gebäudehülle zu verwenden. Diese HW 3 werden derzeit von Hobelwaren mit filmbildender Beschichtung > 30µm, wie Fenster und Fassaden, nicht erreicht.

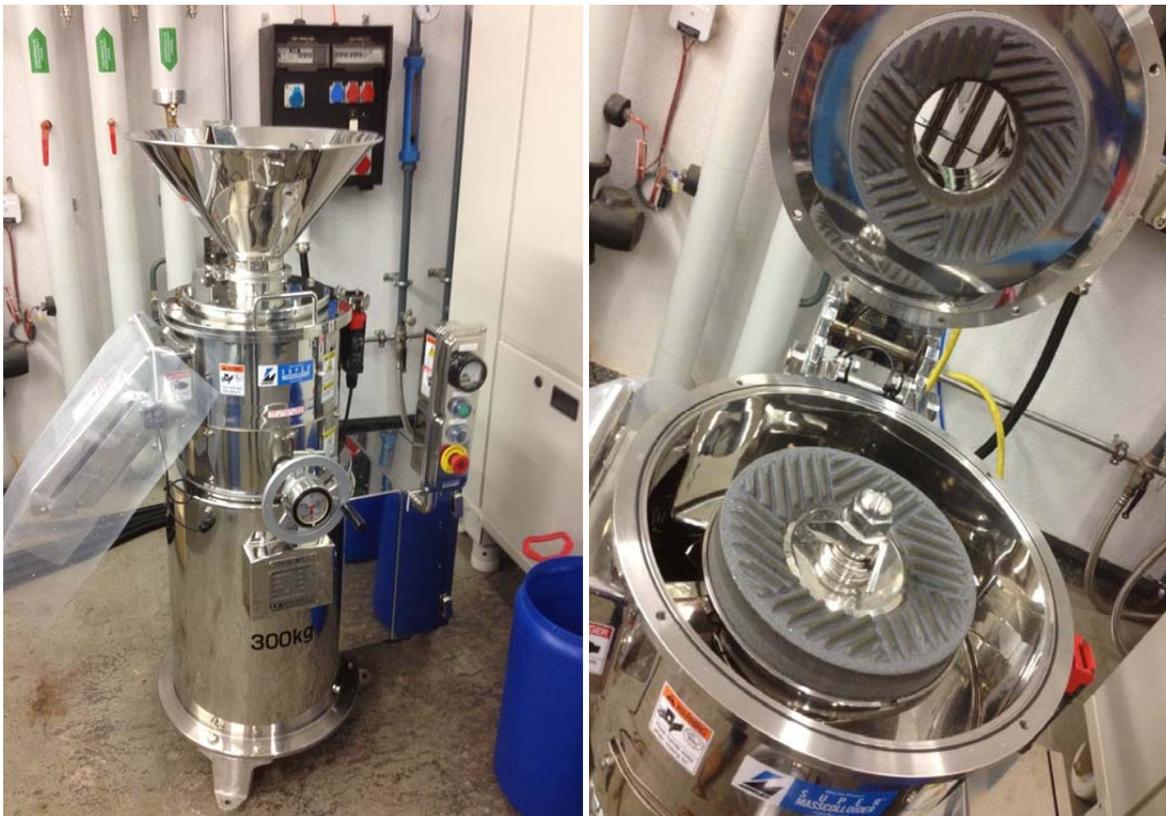
Abbildung 7 Mahlwerk zur Vorzerkleinerung des Kraftzellstoffs

Die so vorbereitete Suspension wurde anschliessend im Mahlwerk zerkleinert (10 Durchgänge). Je nach Viskosität wurde die Suspension nach ca. 7 Durchgängen weiter auf 1.8 % (w/w) verdünnt. Die entstandene Zellulose Suspension wurde bis zur weiteren Verarbeitung bei ca. 10°C gelagert.

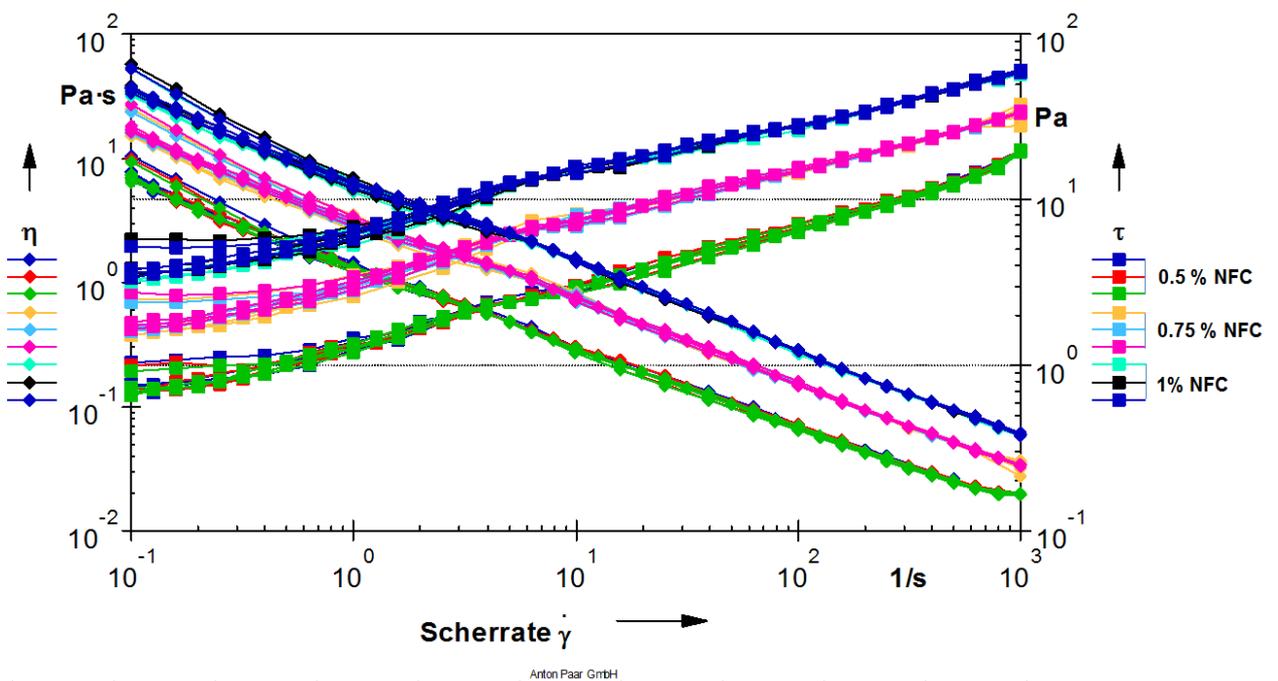
Abbildung 10 Viskositäten und Scherspannung der NFC Lösungen (0.5% NFC, 0.75% NFC und 1% NFC in Wasser) in Abhängigkeit der Scherrate

Die Messungen wurden bei 25°C im 'Shear rate mode' bei Scherraten von 0.1 bis 1000 1/s und zurück durchgeführt (4 Intervalle). Die Ergebnisse sind Mittelwerte aus jeweils 3 Messungen pro NFC-Konzentration (Abbildung 10).

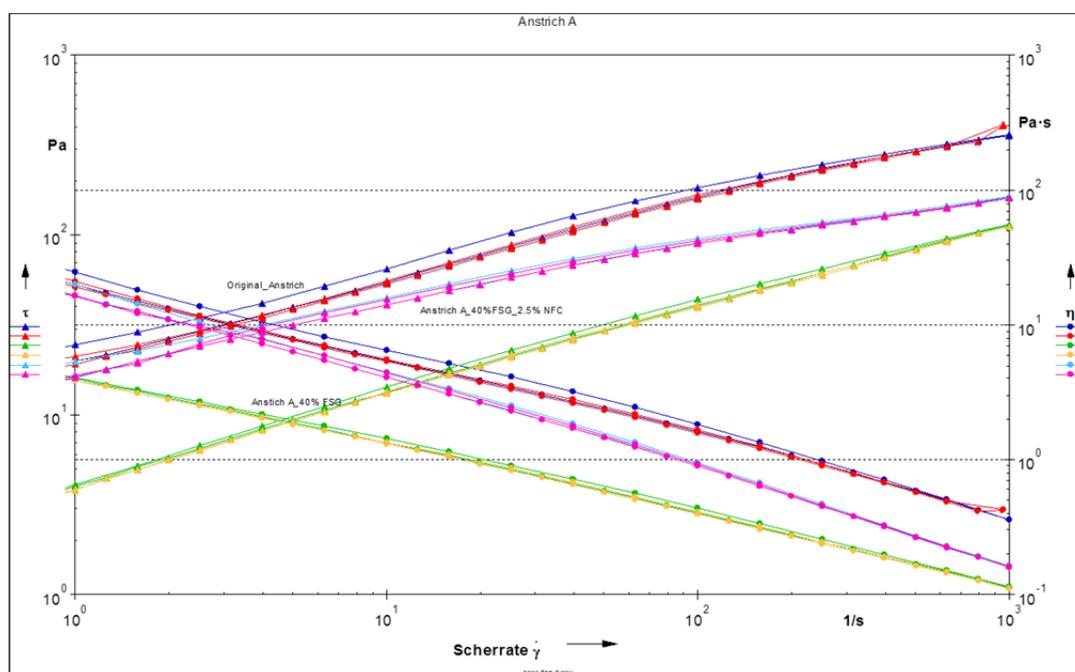
Abbildung 13 Viskositäten η und Scherspannung T der Beschichtung A in Abhängigkeit der Scherrate ($\color{red}{-/-}$ Original, $\color{green}{-/-}$ verdünnt auf 40% FSG, $\color{blue}{-/-}$ verdünnt auf 40% FSG + Zugabe 2,5% NFC)

Nach der Bereitstellung der Beschichtungen (wie in Kapitel 5.3 beschrieben) wurden diese in einem Rotations-Rheometer (Physika MCR300, CC27 Geometrie, Anton Paar, Österreich) mit konzentrischer Zylindergeometrie gemessen. Dieses Gerät erlaubt die Messung von Flüssigkeiten in einem relativ grossen Viskositätsbereich. Die Messungen wurden bei 25°C im 'Shear rate mode' bei Scherraten von 0.1 bis 1000 1/s und zurück durchgeführt. Die Ergebnisse setzen sich aus jeweils 2 Einzelmessungen zusammen und sind in Abbildung 13 bis Abbildung 16 dargestellt.

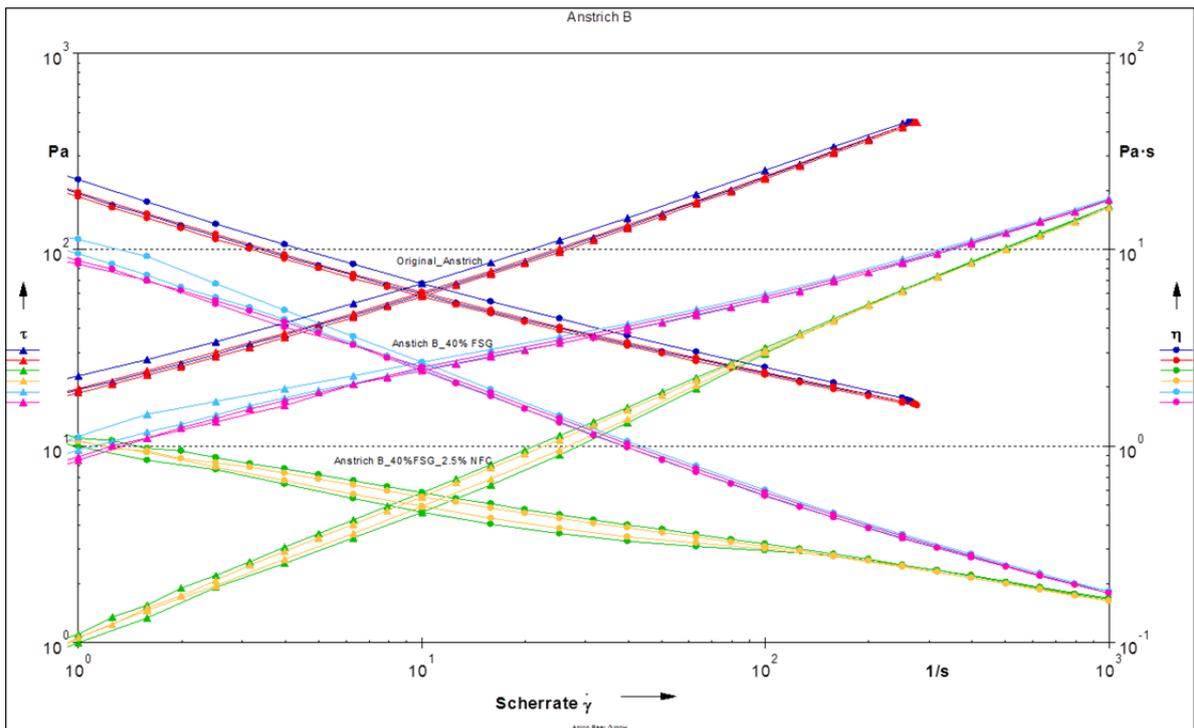
Abbildung 14 Viskositäten η und Scherspannung T der Beschichtung B in Abhängigkeit der Scherrate (— Original, — verdünnt auf 40% FSG, — verdünnt auf 40% FSG + Zugabe 2,5% NFC)

Auch Beschichtung B zeigt bereits im Originalzustand scherverdünnendes Fließverhalten, jedoch wird dies durch die Zugabe von NFC noch verstärkt. Besonders bei höheren Scherraten nimmt die Viskosität der Beschichtung mit NFC deutlich stärker ab, als die Originalbeschichtung sowohl im unverdünnten als auch im verdünnten Zustand.

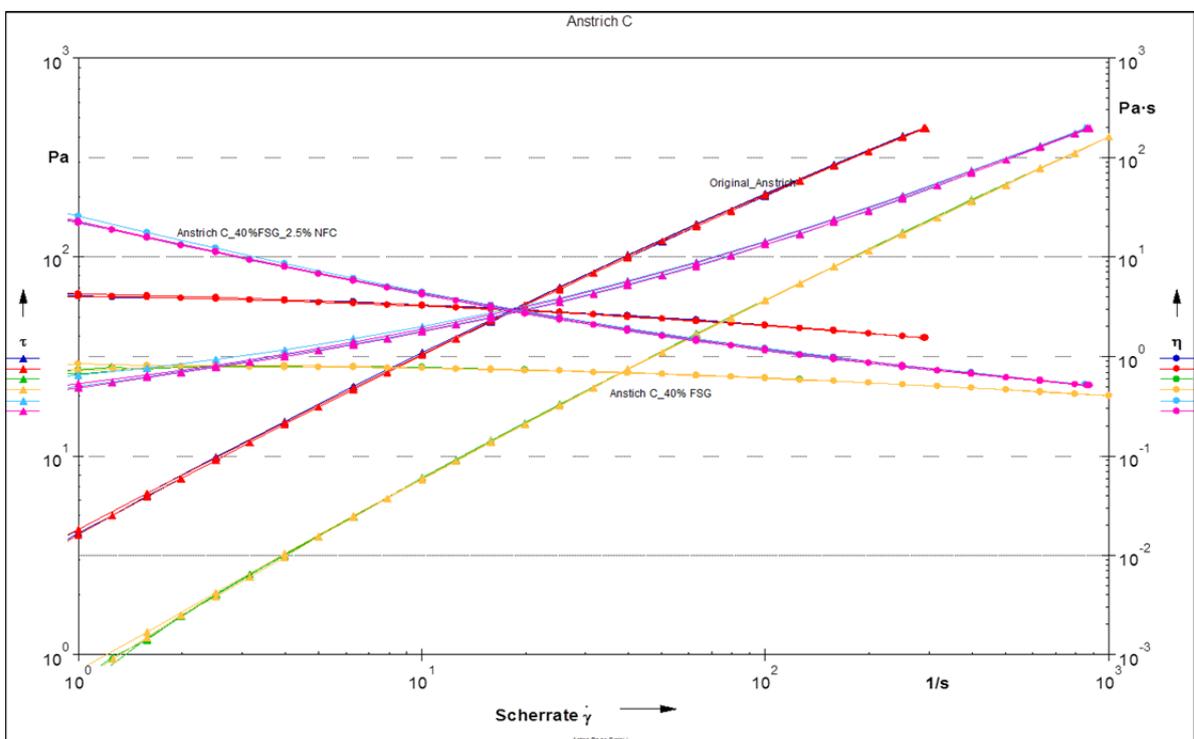
Abbildung 15 Viskositäten η und Scherspannung T der Beschichtung C in Abhängigkeit der Scherrate (— Original, — verdünnt auf 40% FSG, — verdünnt auf 40% FSG + Zugabe 2,5% NFC)

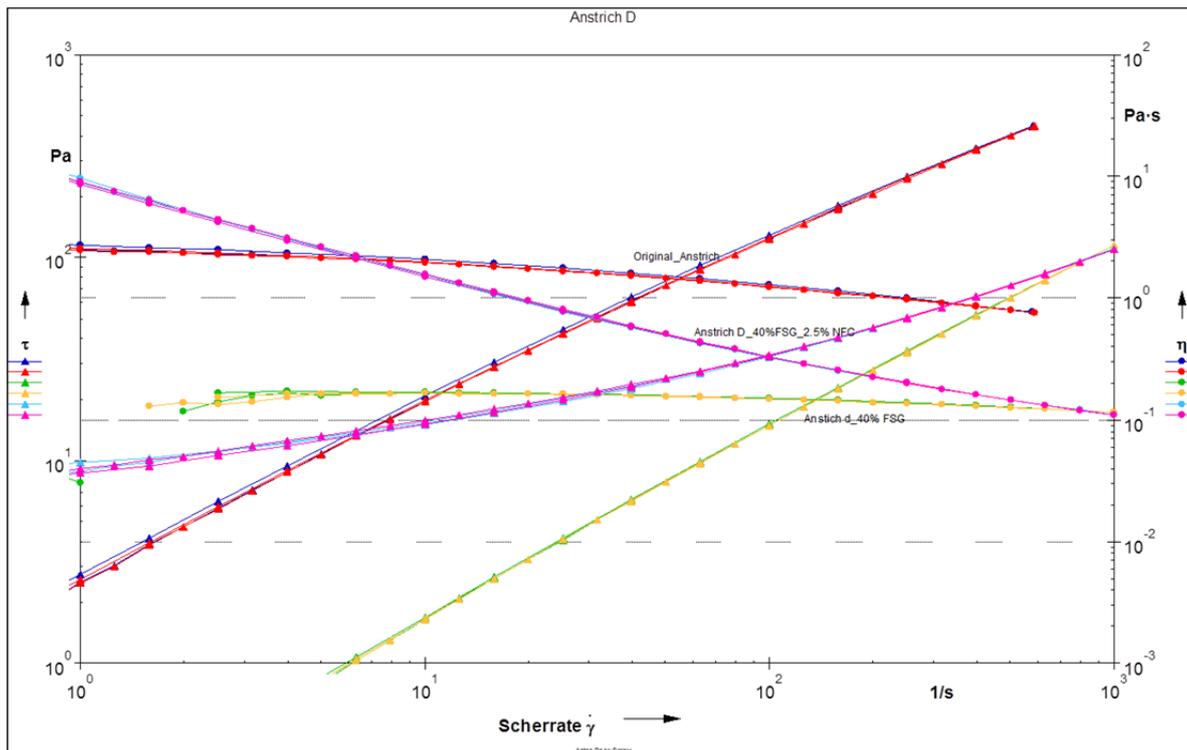
Abbildung 16 Viskositäten η und Scherspannung T der Beschichtung D in Abhängigkeit der Scherrate ($\dot{\gamma}$) (— Original, —/— verdünnt auf 40% FSG, —/— verdünnt auf 40% FSG + Zugabe 2,5% NFC)

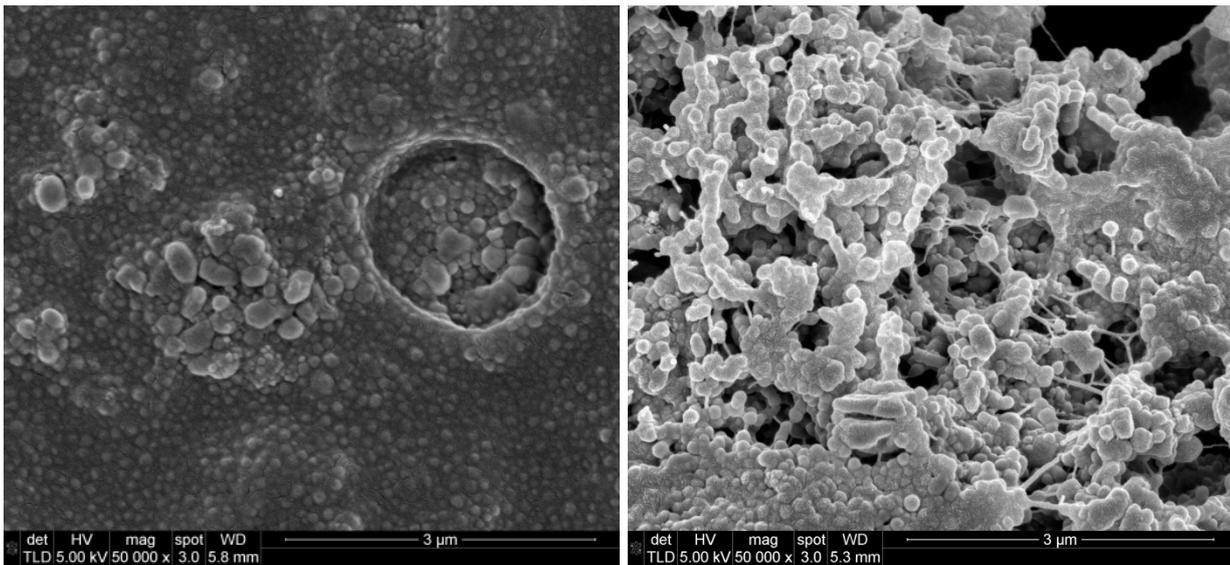
Abbildung 17 Beschichtung (A) PigaPur Finish DS links ohne, rechts mit 2.5 Gew.% NFC

Lediglich Beschichtung A zeigte Risse und liess sich somit auf diese Weise untersuchen. Die Untersuchungen am REM lassen darauf schliessen, dass NFC homogen in Beschichtung A eingebracht werden konnte (Abbildung 17). Allerdings ist auch erkennbar, dass die Beschichtung durch das Einbringen von NFC deutlich poröser wird. Dieser Punkt wird noch ausführlicher im Kapitel 5.6.3 diskutiert.

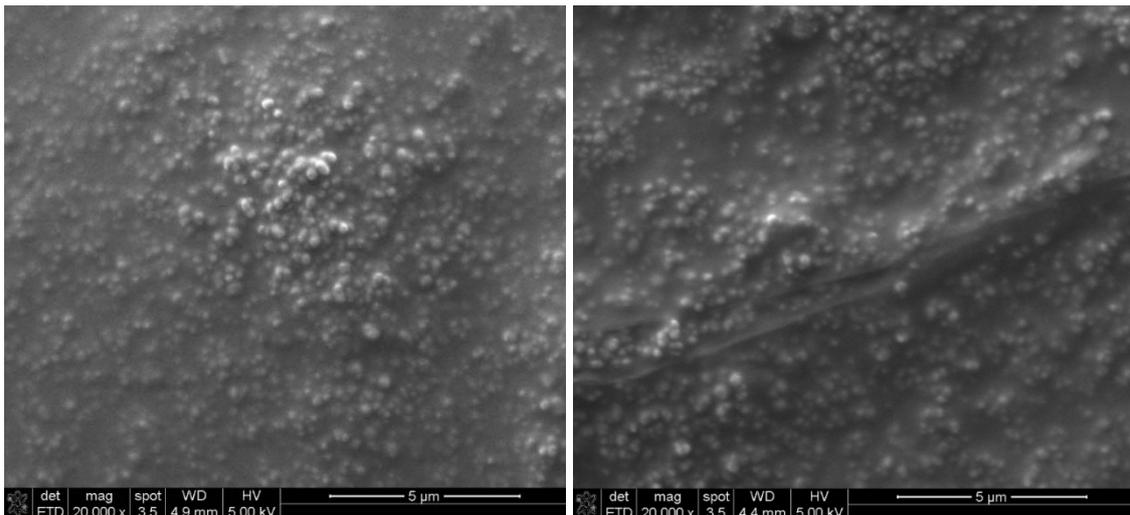
Abbildung 20 Beschichtung (D) Satinator KH-Seidenglanzemalle links ohne, rechts mit 2.5 Gew.% NFC

Bei den Beschichtungen B, C und D entstanden keine Risse in den Oberflächen der Tropfen, sodass ein Blick in das Innere des Tropfens nicht möglich war. Die Tropfenoberflächen der Beschichtungen ohne und mit NFC unterschieden sich nicht (siehe Abbildung 18, Abbildung 19, Abbildung 20). NFC war oberflächlich nicht sichtbar.

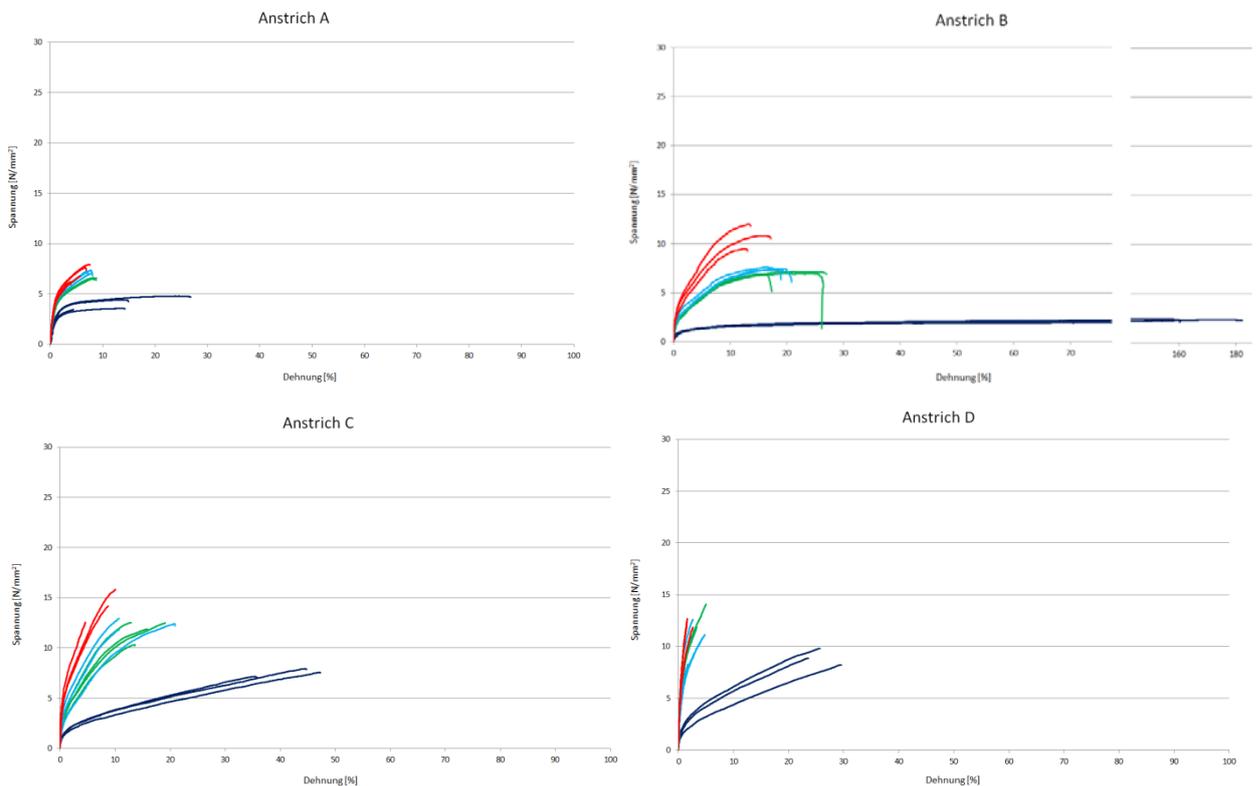
Abbildung 23 Spannungs-Dehnungsdiagramme der Beschichtungen A, B, C und D
■ 0% NFC, ■ 2.5% NFC, ■ 3.5% NFC, ■ 5% NFC

Die Ergebnisse der Zugversuche (Geschwindigkeit von 5 mm/min) an unbewitterten Proben sind in Abbildung 23 grafisch dargestellt.

Erwartungsgemäss wird durch die Zugabe von NFC bei allen Beschichtungen der E-Modul (Abbildung 25) und die Zugfestigkeit (Abbildung 26) erhöht. Die plastische Verformung des Beschichtungsfilms wird durch das NFC Netzwerk stark eingeschränkt. Es kommt zu einer deutlichen Abnahme der Bruchdehnung (Abbildung 27).

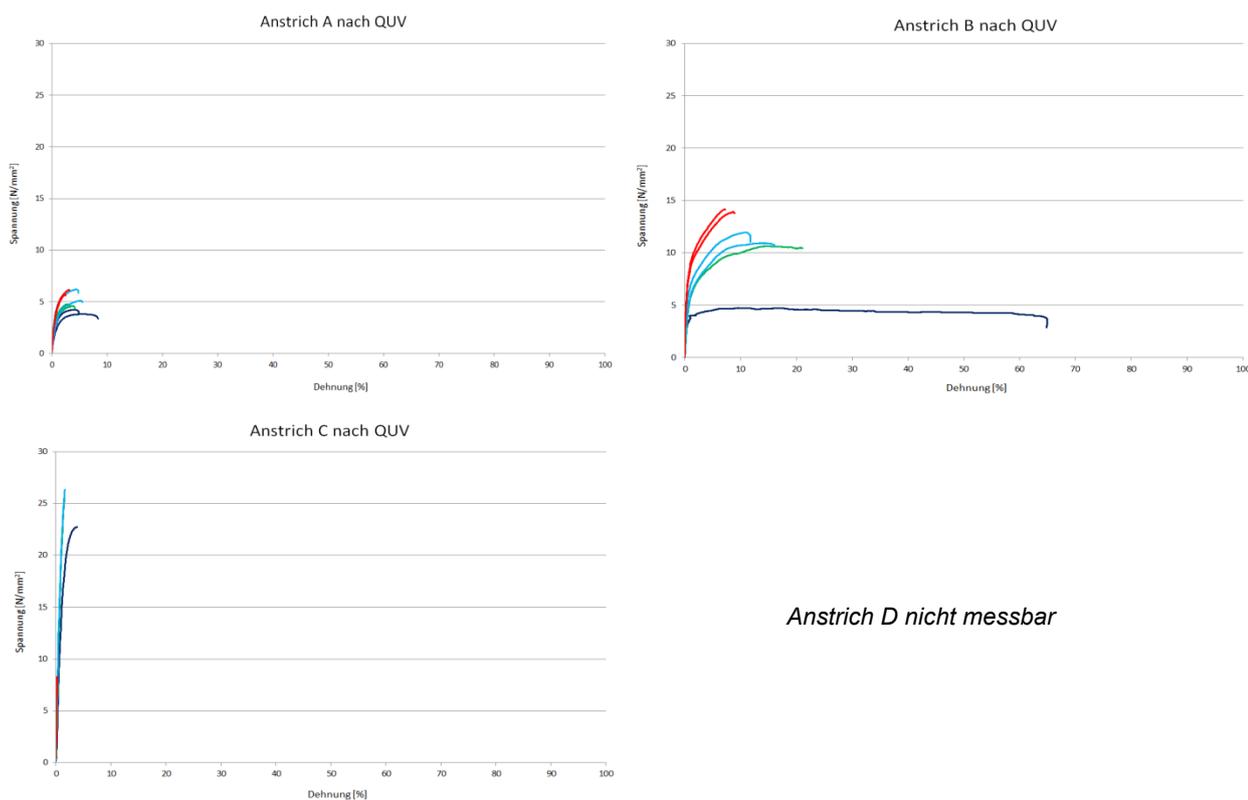
Abbildung 24 Spannungs-Dehnungsdiagramme der Beschichtungen A, B, C und D
 ■ 0% NFC, ■ 2.5% NFC, ■ 3.5% NFC, ■ 5% NFC

Bei den Alkyd basierten Beschichtungen (C und D) war die Veränderung der mechanischen Eigenschaften durch die Bewitterung wesentlich stärker, als der Einfluss von NFC. Alkyd basierte Beschichtungsfilme wurden erwartungsgemäss durch die Nachvernetzung massiv spröder. Die Messung des Anstrichs D im künstlich bewitterten Zustand war nicht mehr möglich.

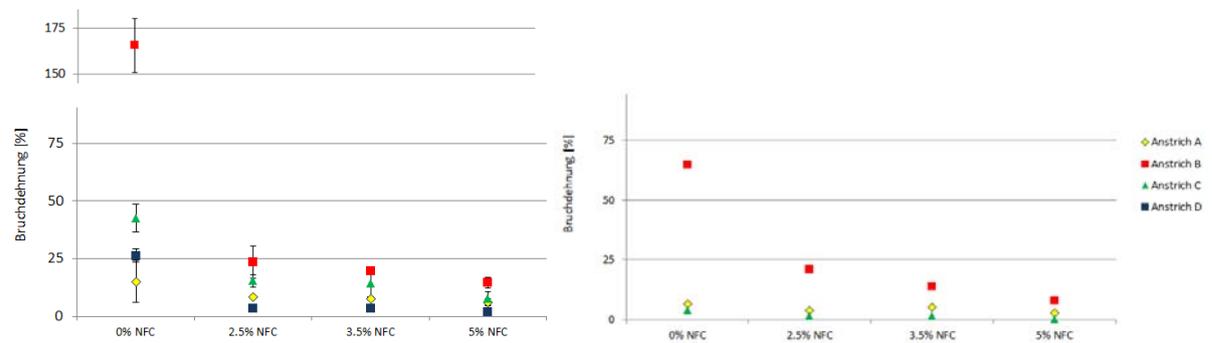
Abbildung 27 Bruchdehnung der Beschichtungen in Abhängigkeit vom NFC Gehalt
 links unbewitterte Proben; rechts künstlich bewitterte Proben

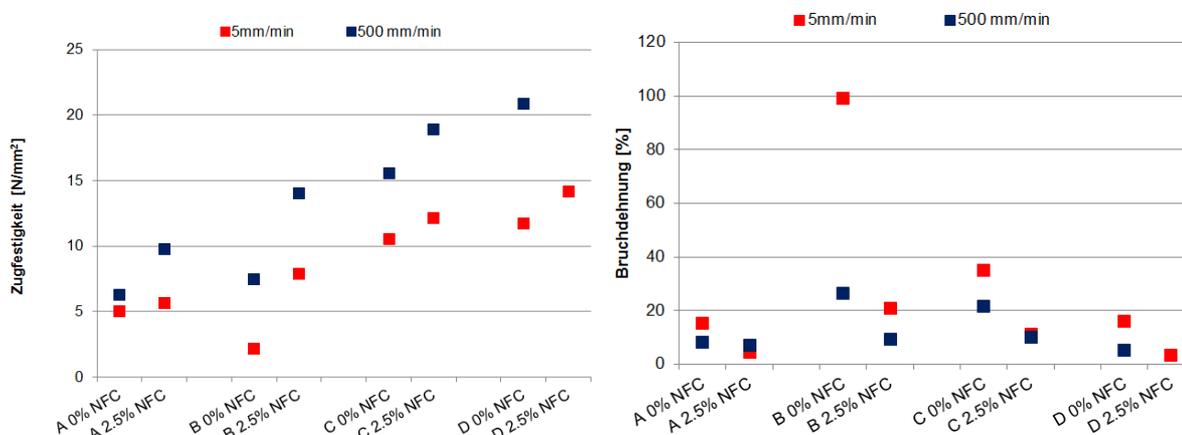
Abbildung 30 Vergleich der Zugfestigkeit und Bruchdehnung bei unterschiedlichen Prüfgeschwindigkeiten

Die Auswertung der Zugversuche bei einer Prüfgeschwindigkeit von 5 mm/min lässt vermuten, dass Beschichtung B aufgrund seines hohen Dehnvermögens vorteilhaft bei den Hagelversuchen abschneiden könnte. Der Vergleich mit den Ergebnissen aus den Zugversuchen mit erhöhter Prüfgeschwindigkeit (500 mm/min) zeigt allerdings, dass bei einer schnellen Zugbeanspruchung die Unterschiede zwischen den verschiedenen Beschichtungen wesentlich geringer ausfallen (Abbildung 30).

Die Erhöhung der Prüfgeschwindigkeit von 5 mm/min auf 500 mm/min führte zu erhöhten Zugfestigkeiten und einer Reduktion der Bruchdehnung.

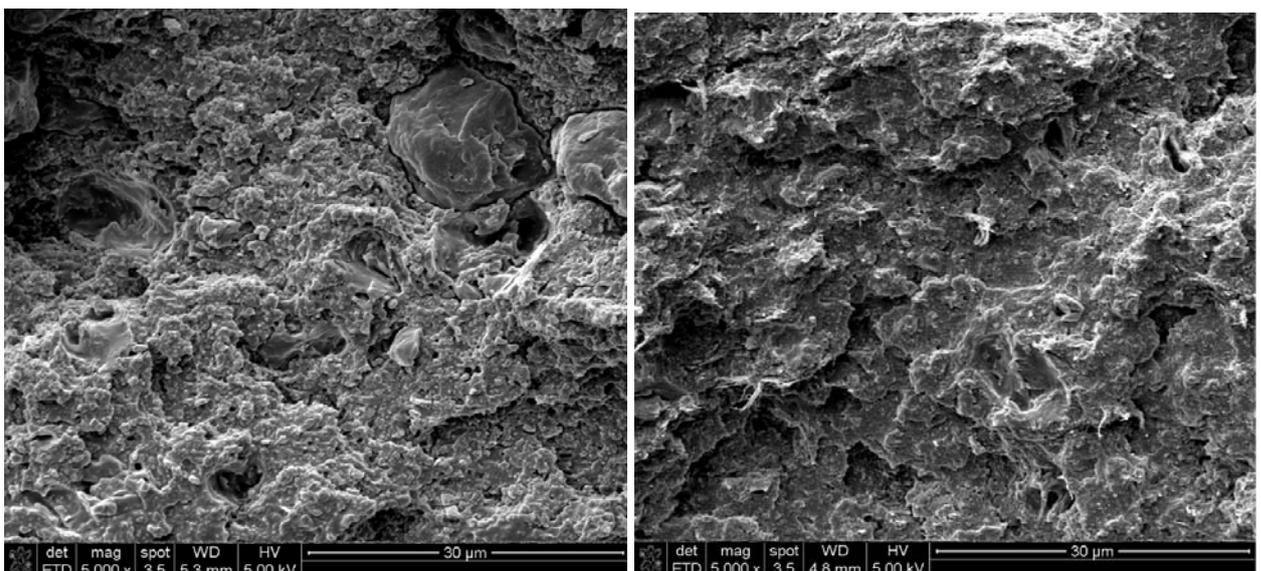
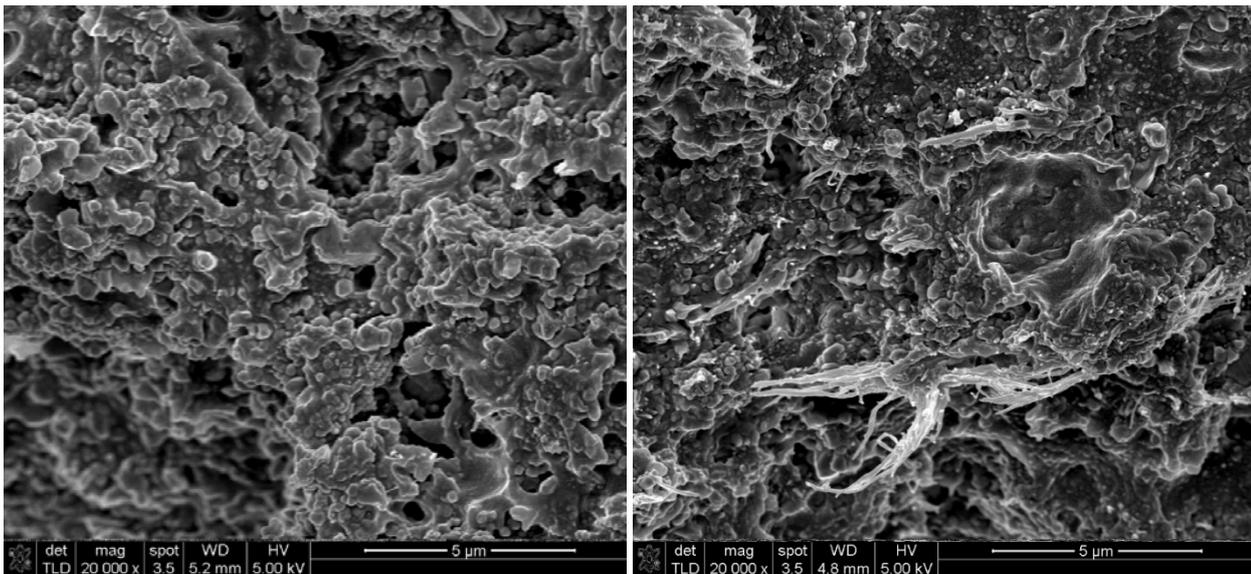
Abbildung 31 Bruchflächen Beschichtung A (links 0% und rechts 5% NFC)

Bruchflächen der freien Filme wurden am REM untersucht. Es handelt sich um Bruchflächen aus den Zugversuchen. Dabei ist auf der linken Seite jeweils die Originalbeschichtung ohne NFC, auf der rechten Seite die jeweilige Beschichtung mit 5% NFC abgebildet.

Während sich die Bruchflächen der Acryl-basierten Beschichtungen (A und B) optisch nicht unterscheiden, zeigen die Alkyde mit und ohne NFC optische Unterschiede.

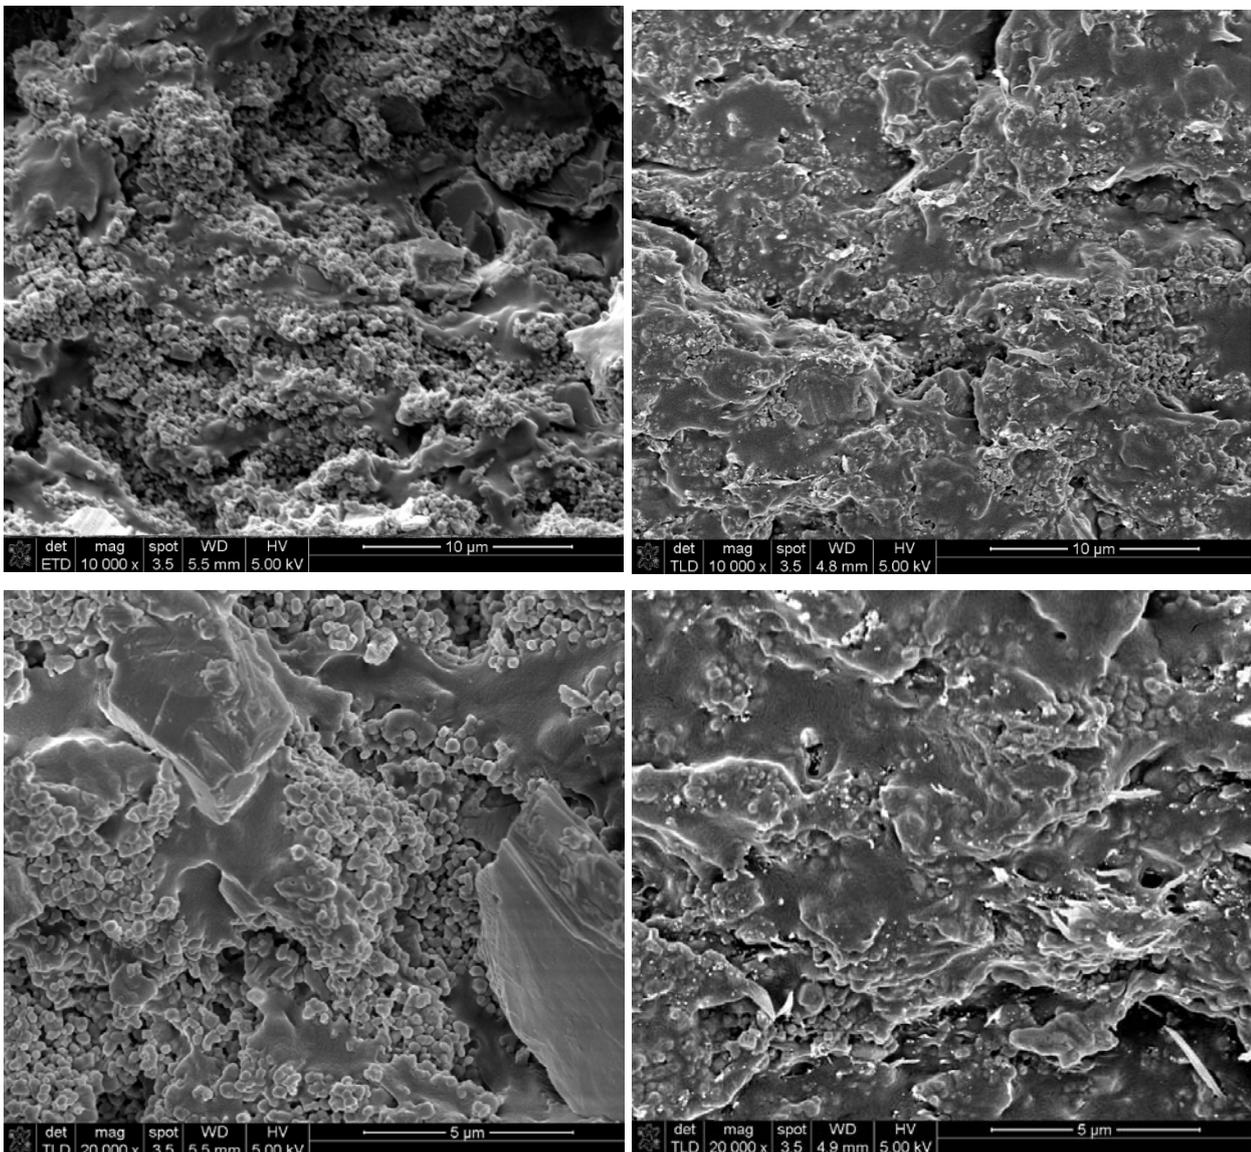
Abbildung 32 Bruchflächen Beschichtung B (links 0% und rechts 5% NFC)

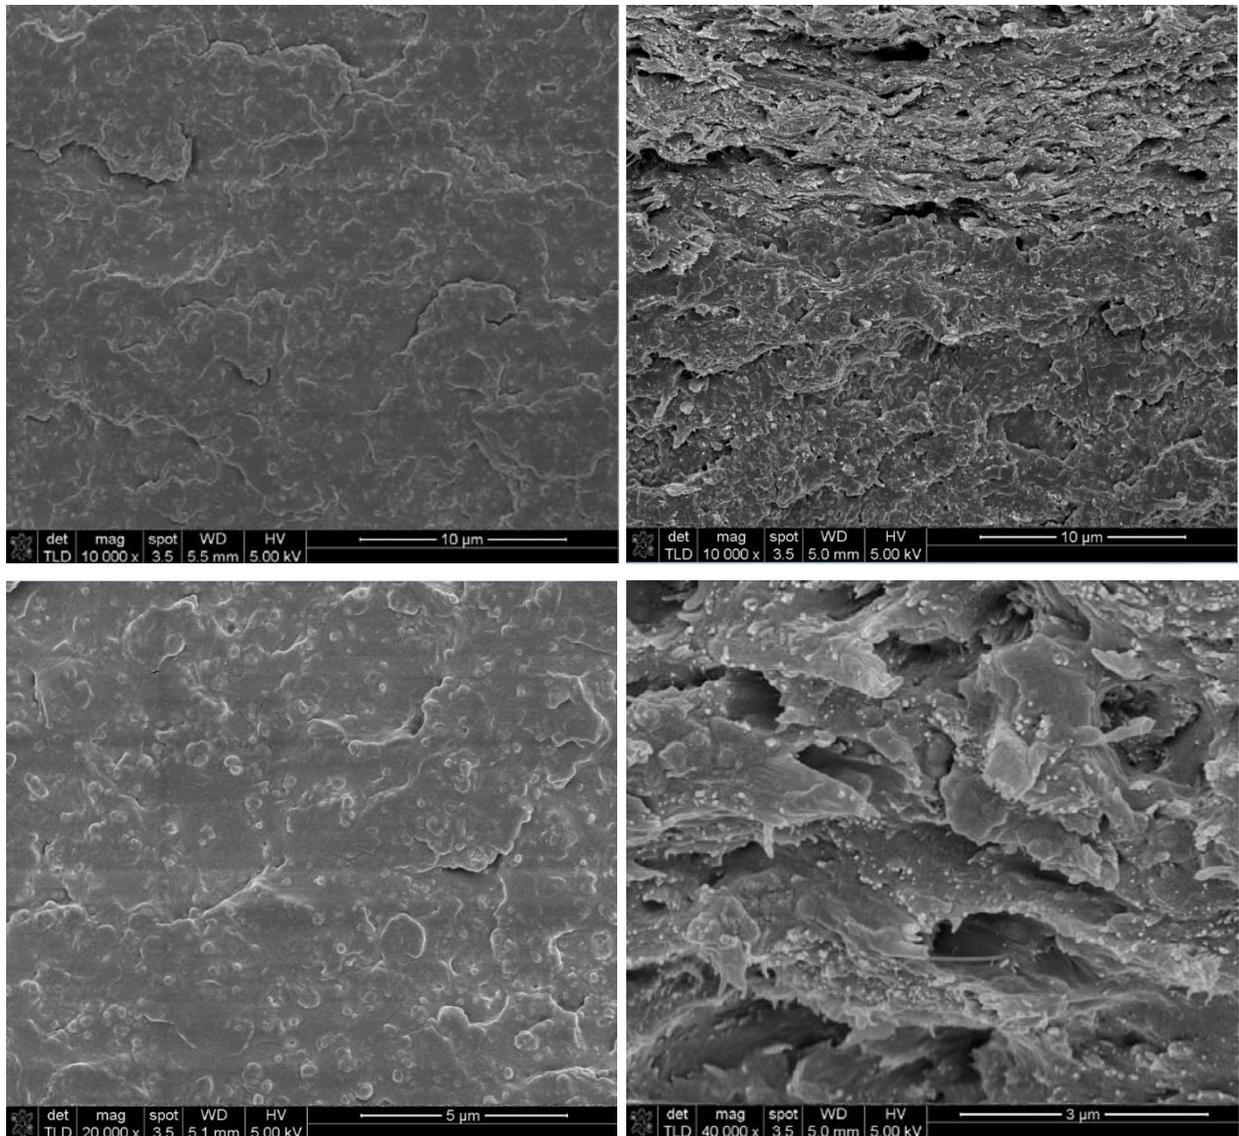
Abbildung 33 Bruchflächen Beschichtung C (links 0% und rechts 5% NFC)

Die Bruchflächen der Alkyde ohne NFC erscheinen sehr glatt, während die Bruchflächen der Alkyde mit NFC wesentlich mehr Struktur zeigen. Die Bruchflächen der Alkyde mit NFC erscheinen zudem poröser.

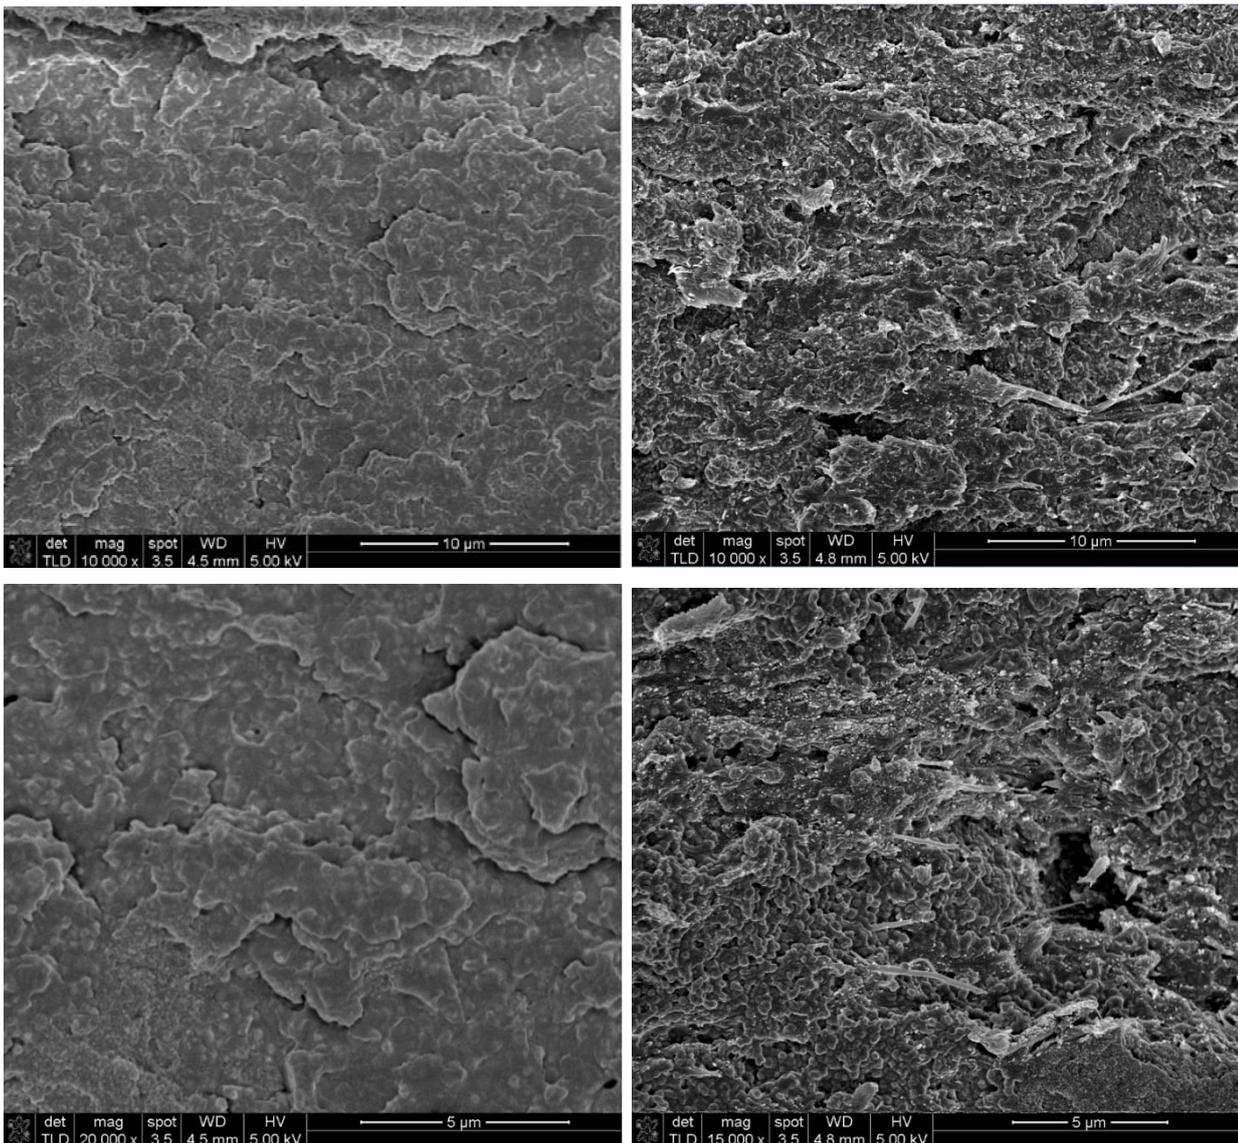
Abbildung 34 Bruchflächen Beschichtung D (links 0% und rechts 5% NFC)

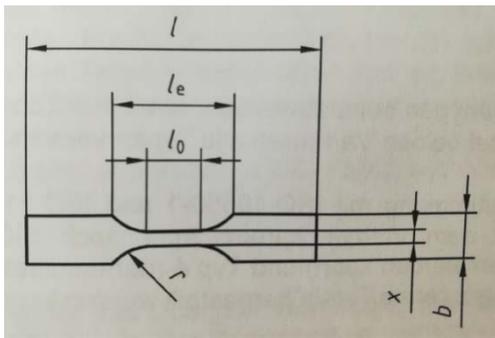
Aus den freien Filmen der Beschichtungen B und D (0%, 2.5%, 3.5% und 5% NFC) wurden Schlagzugproben mit folgenden Abmessungen gestanzt:

$l = 80 \text{ mm}$
 $l_e = 30 \text{ mm}$
 $l_0 = 15 \text{ mm}$
 $x = 5 \text{ mm}$
 $b = 15 \text{ mm}$

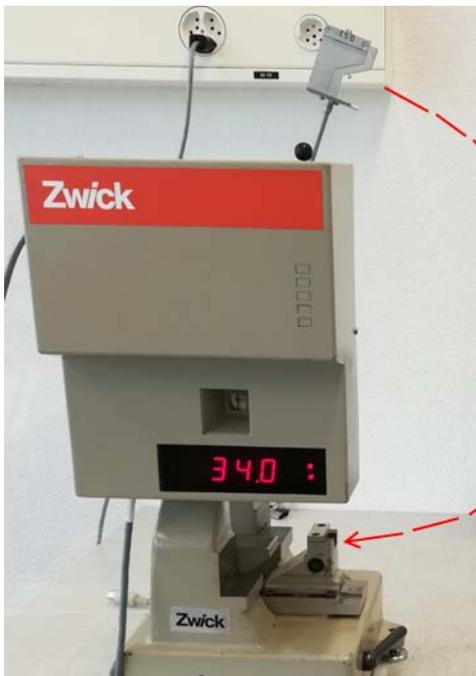
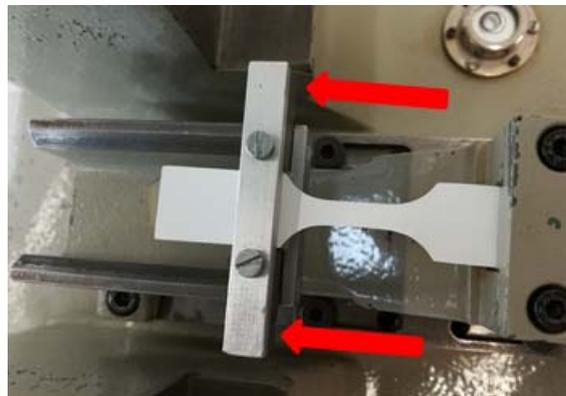
Abbildung 36 Pendelschlagwerk 5102 B von Zwick

Anschliessend wurde die Arbeit bestimmt, die beim Bruch, bezogen auf die Anfangs-Querschnittsfläche des ungekerbten Prüfkörpers, verbraucht wurde.

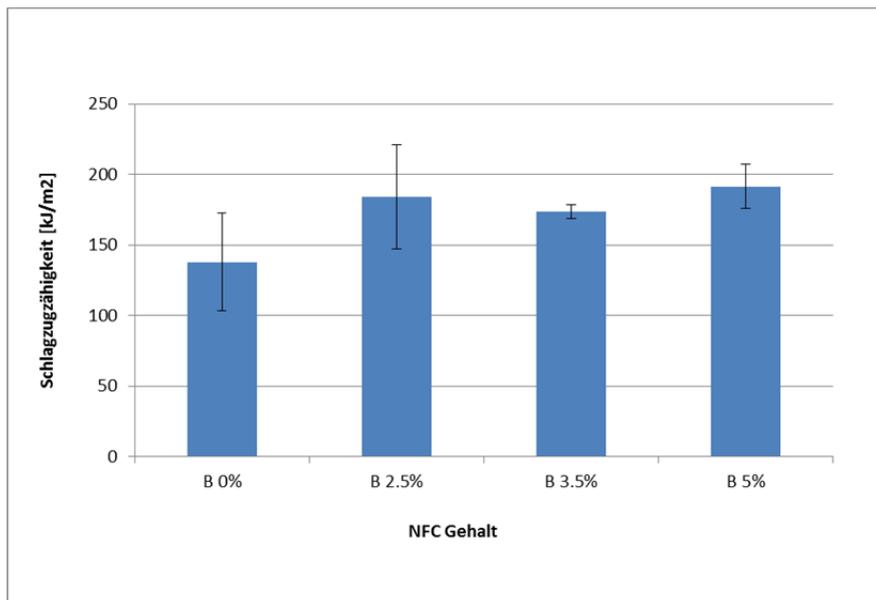
Abbildung 37 Schlagzugzähigkeit der Beschichtung B in Abhängigkeit des NFC Gehaltes

Die Schlagzugzähigkeit der Beschichtungen B (Acrylat) und D (Alkyd) in Abhängigkeit des NFC Gehaltes ist in Abbildung 37 bzw. Abbildung 39 dargestellt. Trotz grosser Unterschiede der beiden Originalbeschichtungen bezüglich Zugfestigkeit und Bruchdehnung (vergleiche Abbildung 26 und Abbildung 27) zeigen beide ein ähnliches Verhalten bei der Schlagzugzähigkeit. Vor allem Beschichtung B, welche sich bei den geringen Verformungsgeschwindigkeiten im klassischen Zugversuch durch eine sehr hohe Bruchdehnung auszeichnete, zeigt diese Flexibilität bei einer schnellen Verformungsgeschwindigkeit, wie sie beim Pendelschlagversuch auftritt, nicht mehr.

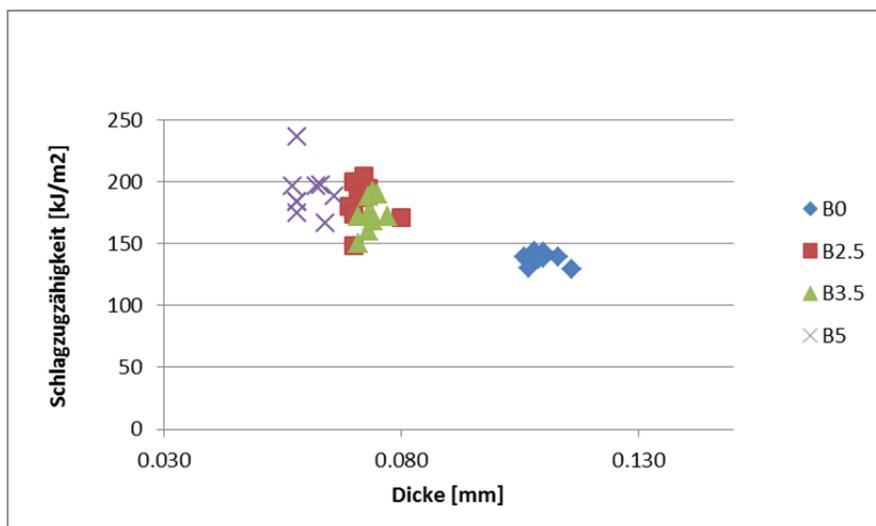
Abbildung 38 Schlagzugzähigkeit der Beschichtung B in Abhängigkeit der Filmdicke

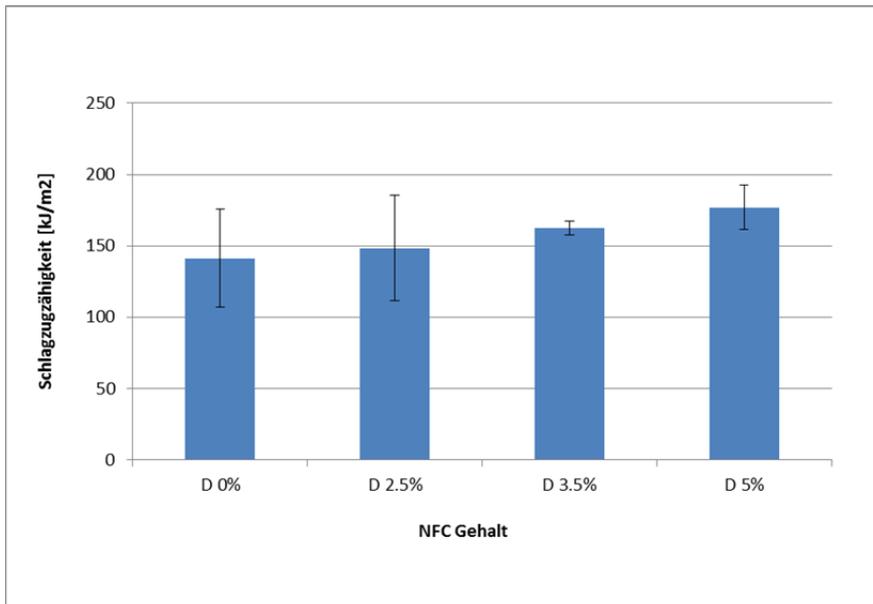
Abbildung 39 Schlagzugzähigkeit der Beschichtung D in Abhängigkeit des NFC Gehaltes

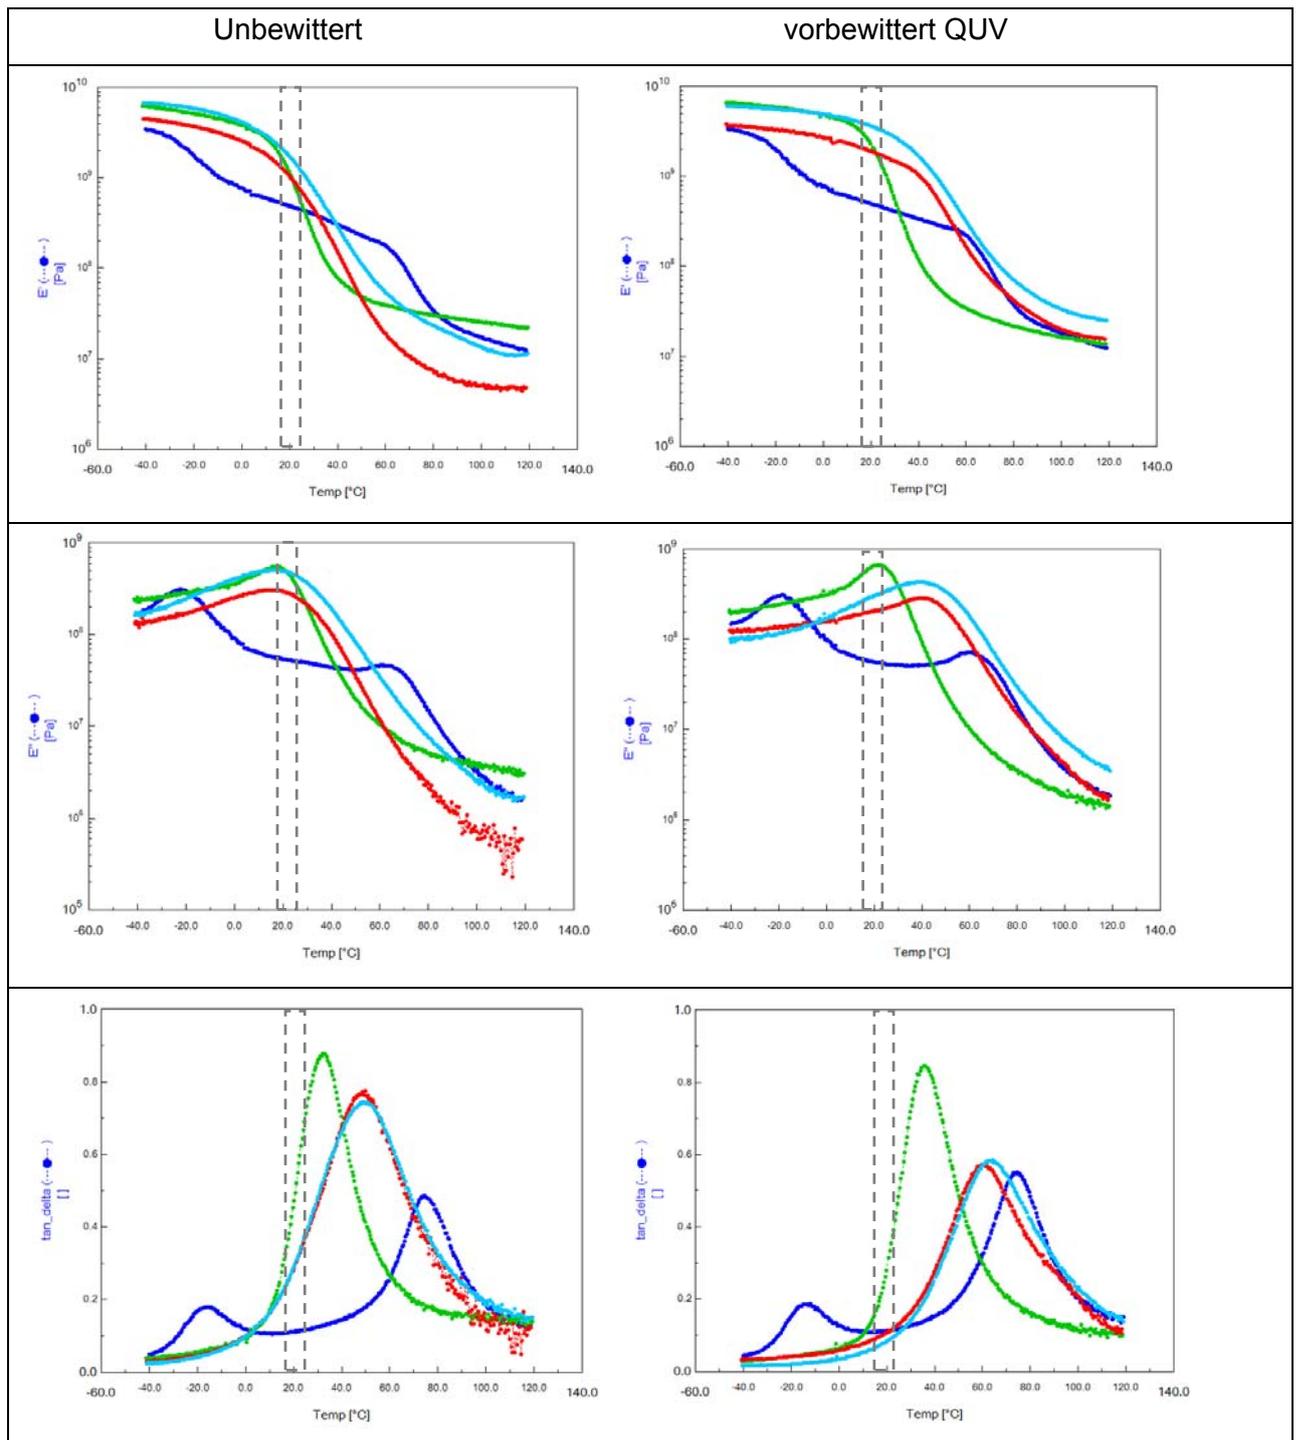
Abbildung 42 Originalbeschichtungen ohne NFC; — A, — B, — C und — D
 links unbewitterte Proben; rechts vorbewitterte Proben
