Abschlussbericht

Verbesserung des Hagelwiderstandes von Holzbeschichtungen durch eine Verstärkung mit nanofibrillierter Cellulose

Projektleitung:
Dipl. Ing. Tina Künniger
Empa, Abteilung Angewandte Holzforschung

Empa Dübendorf, Dezember 2018

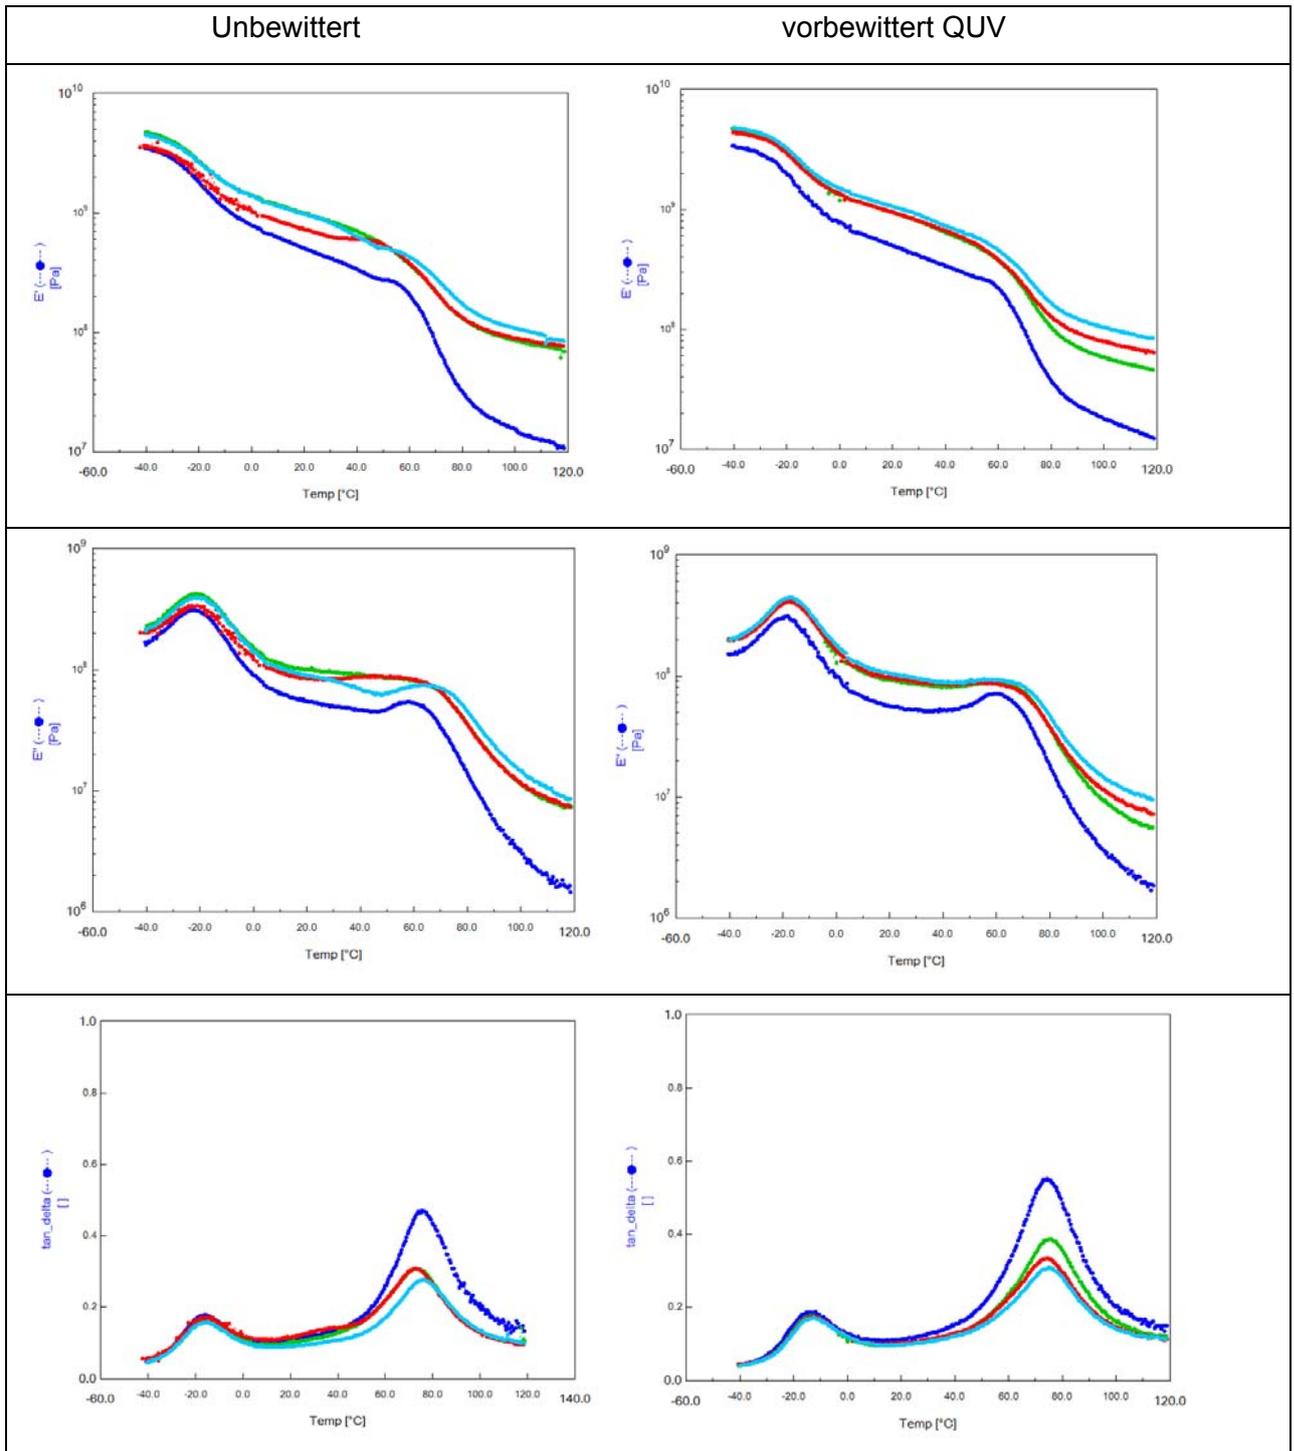
Beschichtung A:

Abbildung 43 Speichermodul, Verlustmodul und Verlustfaktor der Beschichtung A
 — 0%, — 2,5%, — 3,5% und — 5% NFC;
 links unbewitterte Proben; rechts vorbewitterte Proben

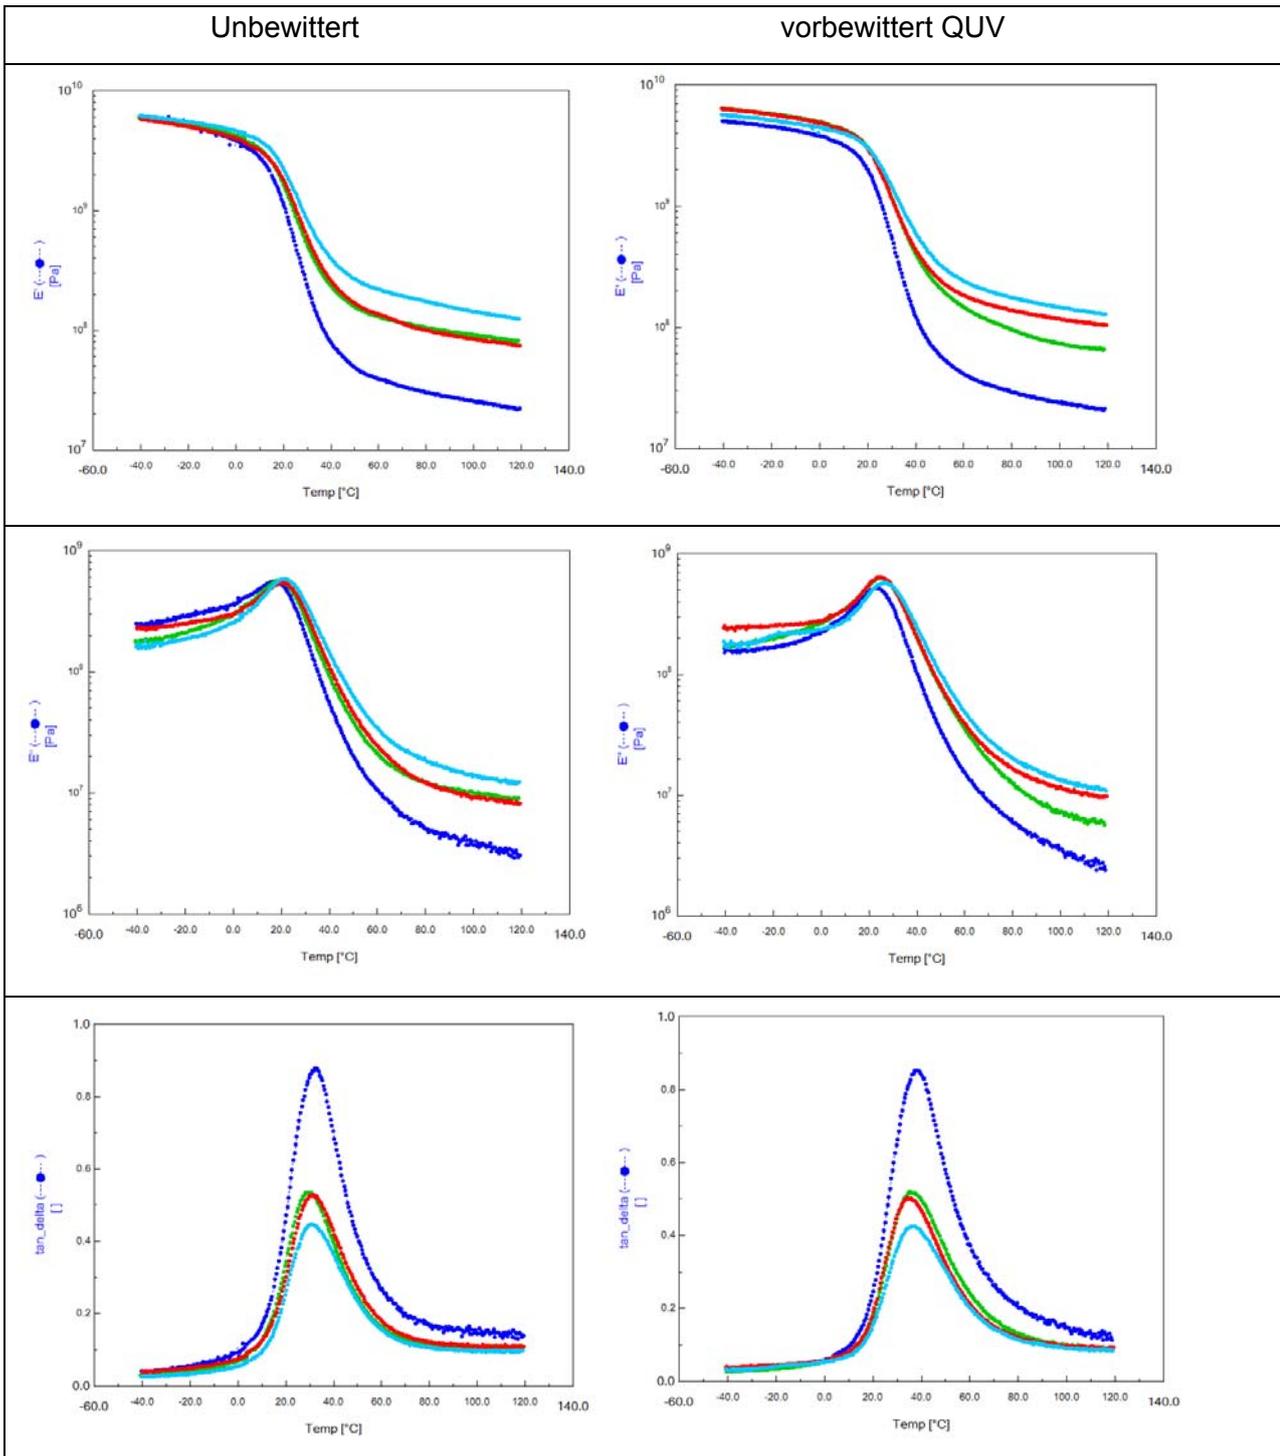
Beschichtung B:

Abbildung 44 Speichermodul, Verlustmodul und Verlustfaktor der Beschichtung B
 — 0%, — 2,5%, — 3,5% und — 5% NFC;
 links unbewitterte Proben; rechts vorbewitterte Proben

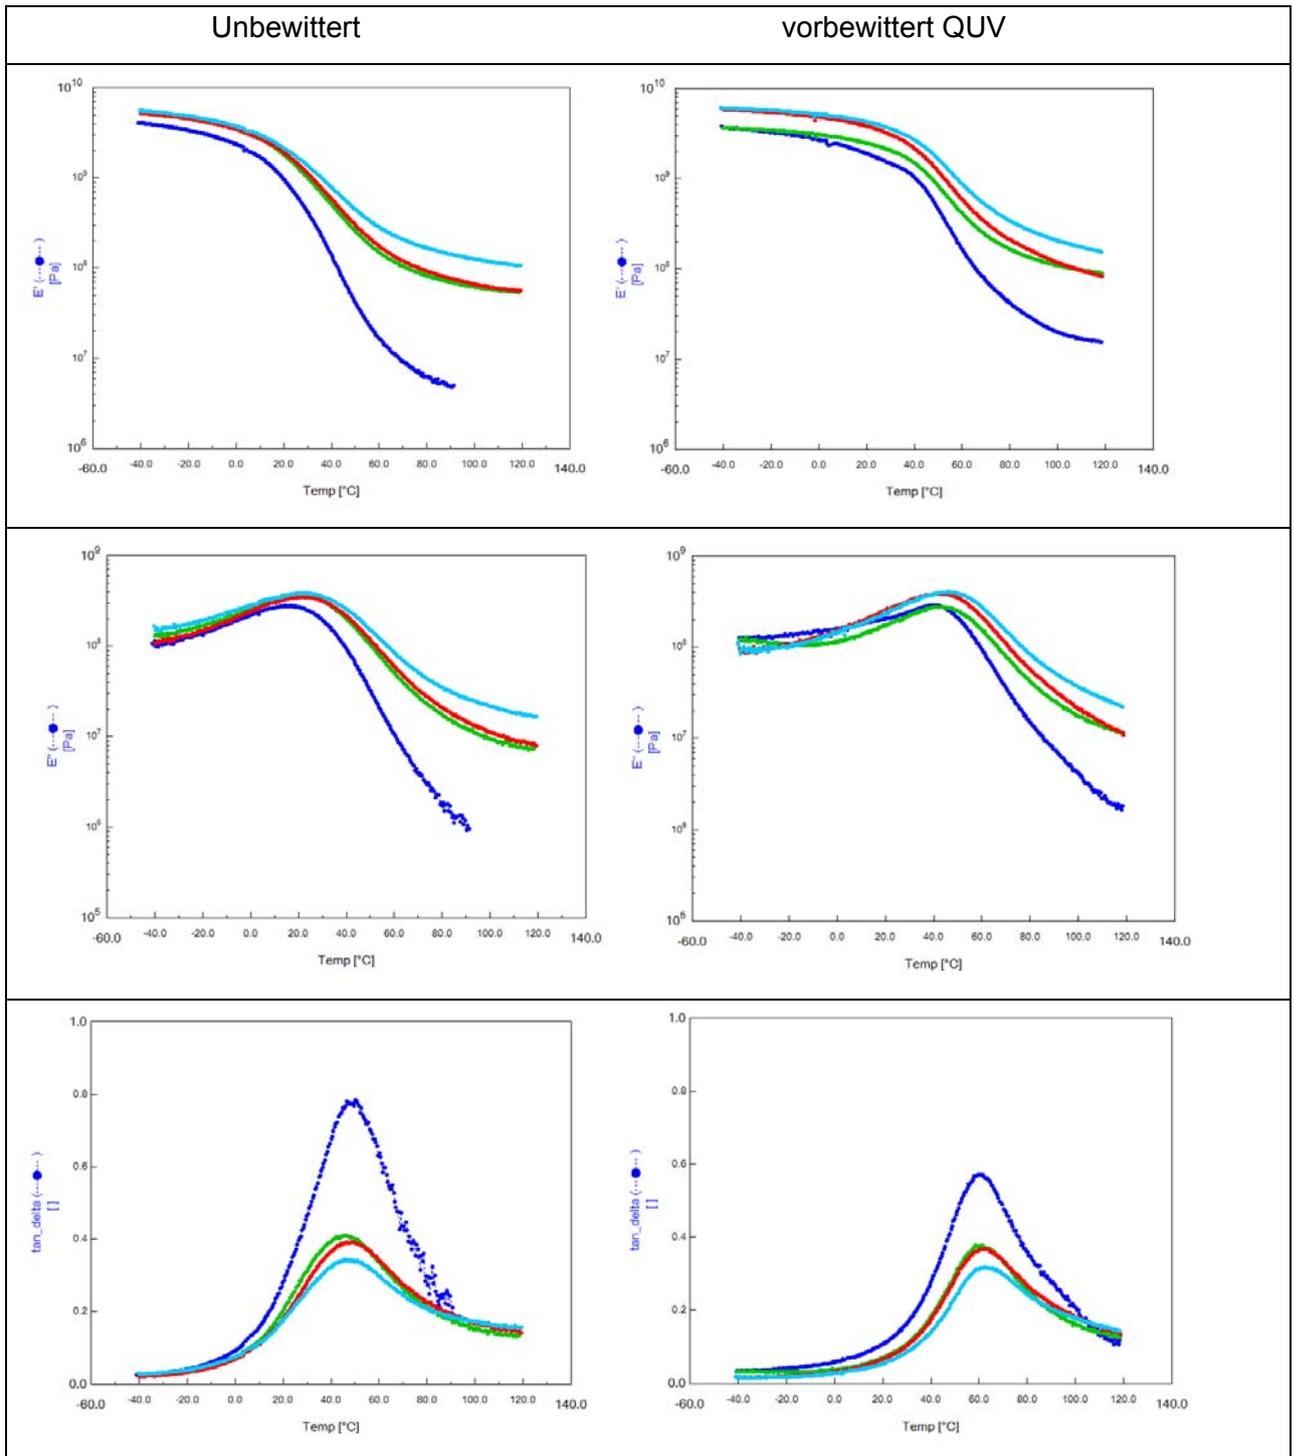
Beschichtung C:

Abbildung 45 Speichermodul, Verlustmodul und Verlustfaktor der Beschichtung C
 — 0%, — 2,5%, — 3,5% und — 5% NFC;
 links unbewitterte Proben; rechts vorbewitterte Proben

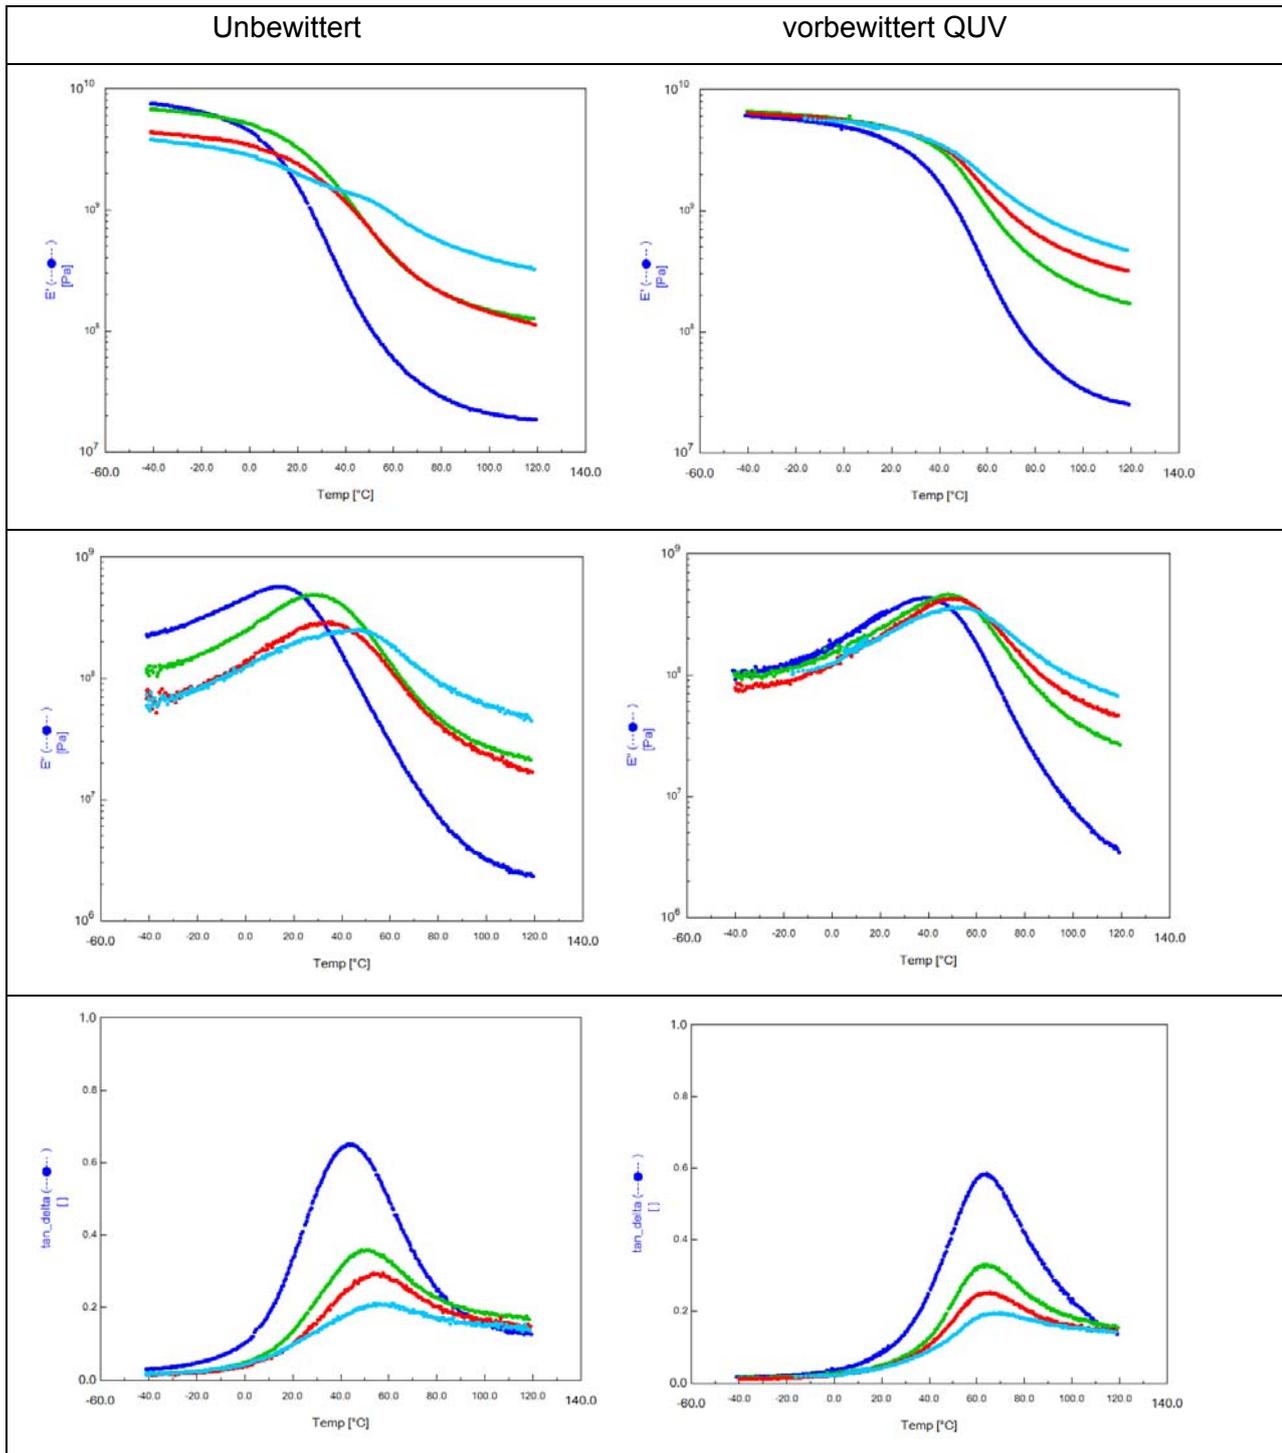
Beschichtung D:

Abbildung 46 Speichermodul, Verlustmodul und Verlustfaktor der Beschichtung D
 — 0%, — 2,5%, — 3,5% und — 5% NFC;
 links unbewitterte Proben; rechts vorbewitterte Proben

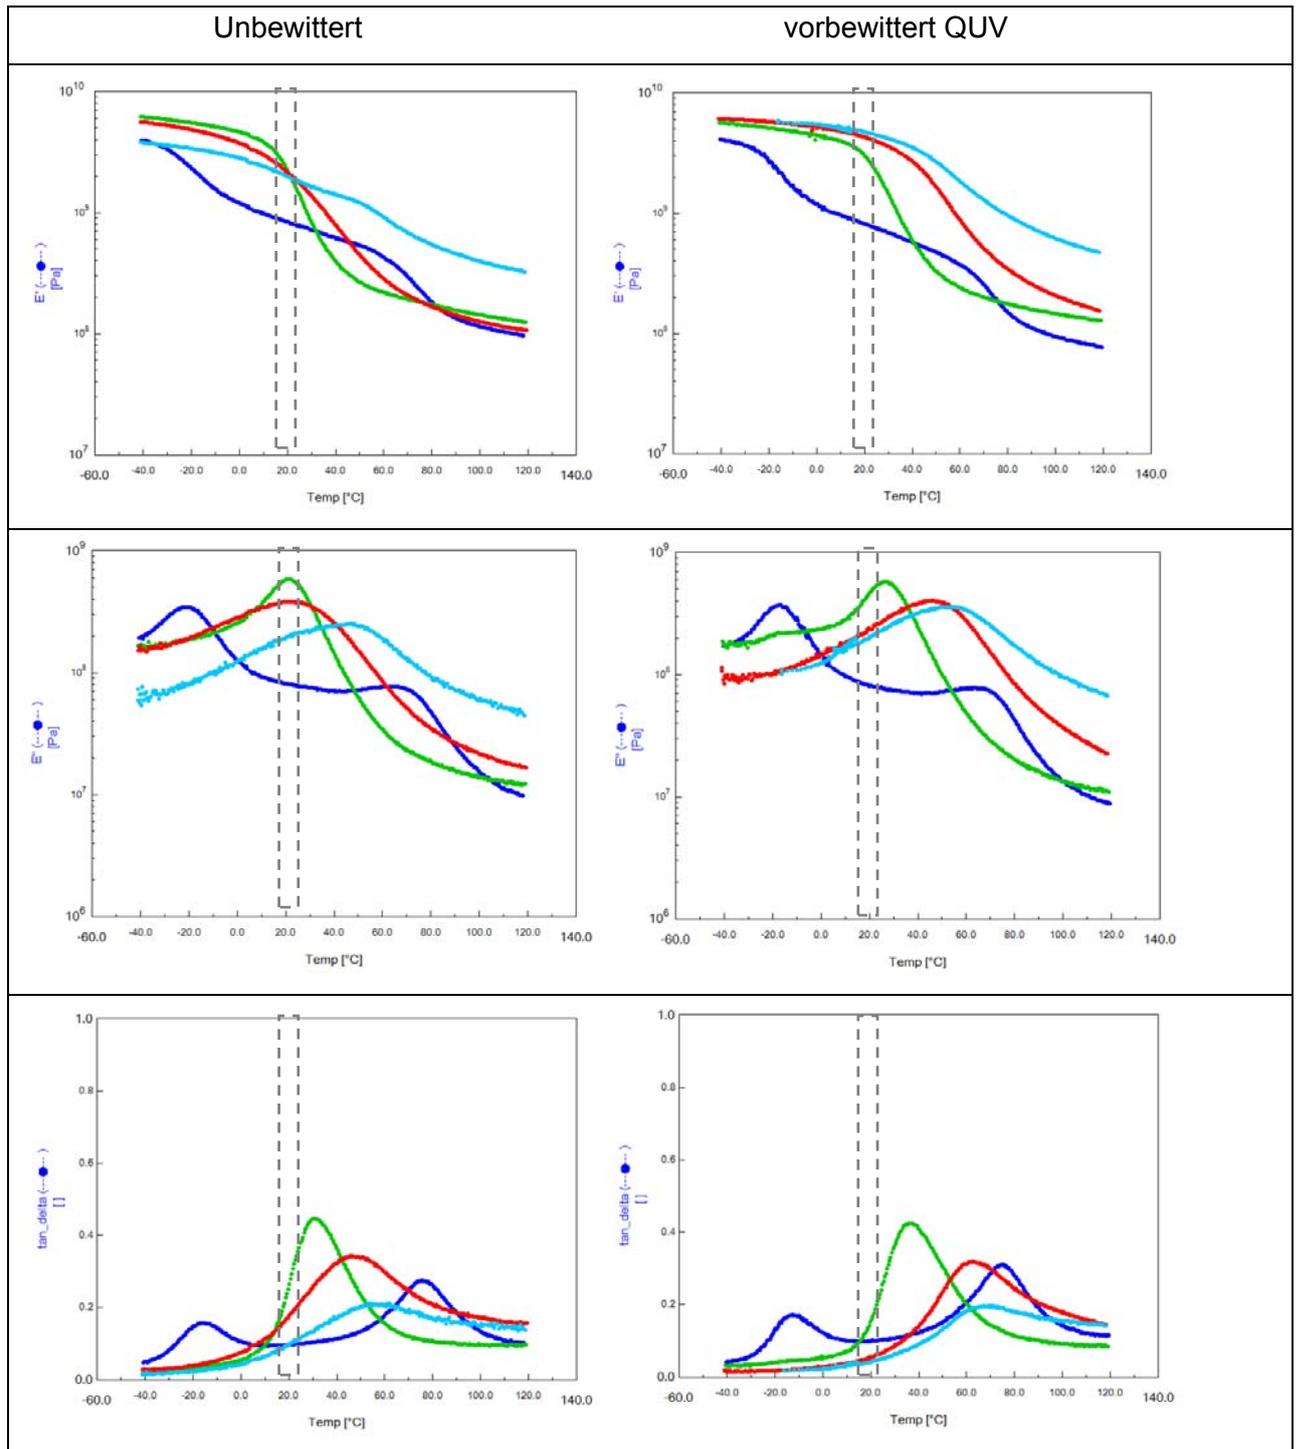
Abbildung 47 Beschichtungen mit 5% NFC; — A, — B, — C und — D links unbewitterte Proben; rechts vorbewitterte Proben

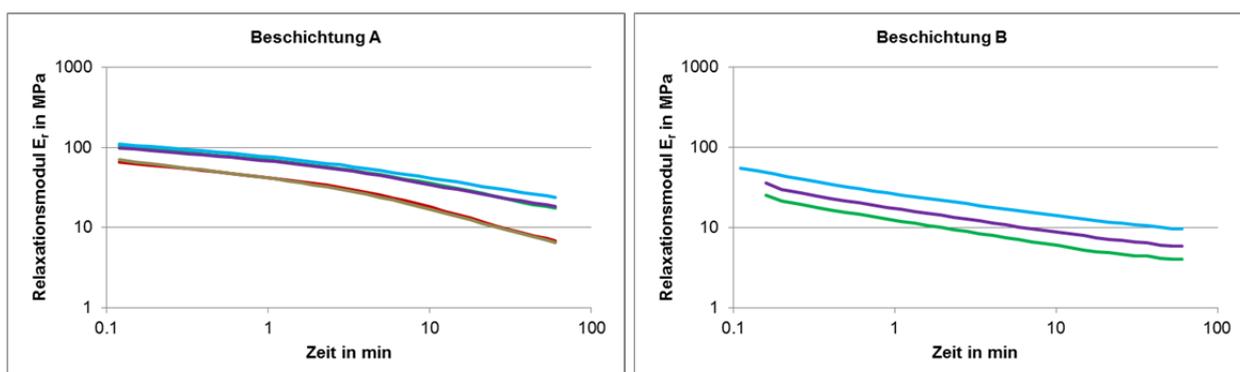
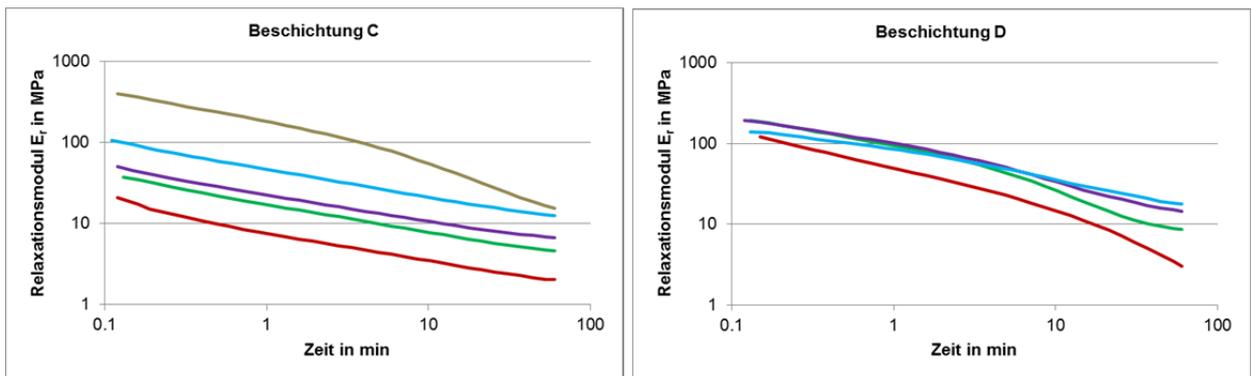
Abbildung 48 Relaxationsmodul E_r für die Beschichtungen A, B, C und D mit

Die Ergebnisse zur Bestimmung des Relaxationsmoduls bei 23°C / 85% RH sind in Abbildung 48 dargestellt. Die Proben B 0% NFC und die vorgewitterten Proben B1 0% sowie die vorgewitterten Proben D1 0% NFC konnten nicht gemessen werden. Sie rissen beim Aufbringen der Dehnung. Auch Dehnungen von nur 0.5% waren nicht möglich.

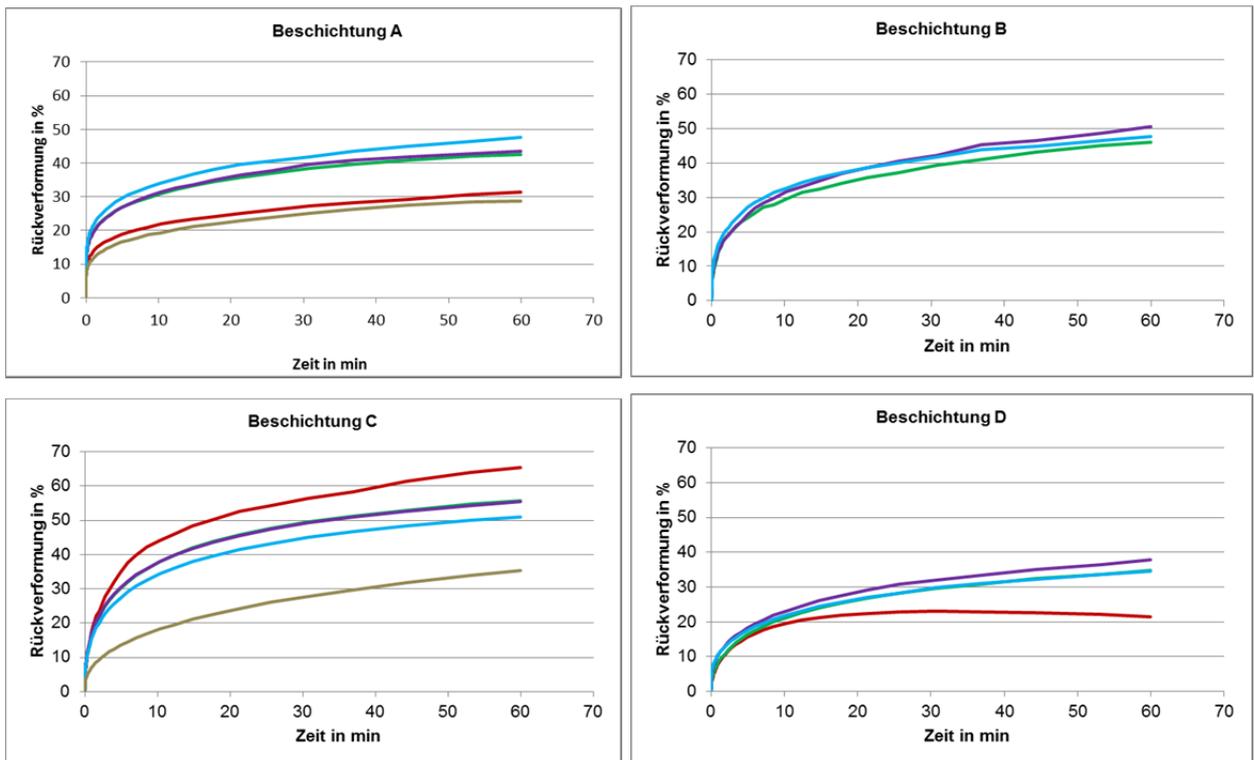
Abbildung 51 Rückverformung der Beschichtungen A, B, C und D nach Entlastung
 — 0% NFC, — 2,5% NFC, — 3,5% NFC, — 5% NFC und — 0% NFC nach QUV
 (Messung bei 23°C / 85% RH)

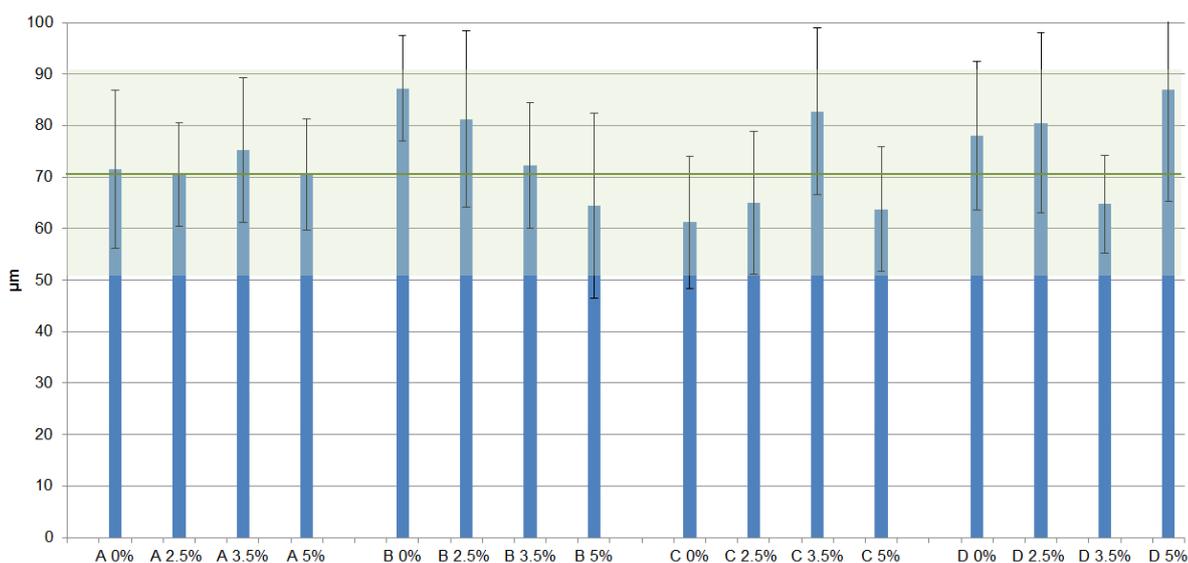
Abbildung 54 Mittlere Schichtdicken der Beschichtungen A, B, C, und D mit 0% bis 5% NFC (--- Mittelwert aller Messungen; □ Standardabweichung aller Messungen)

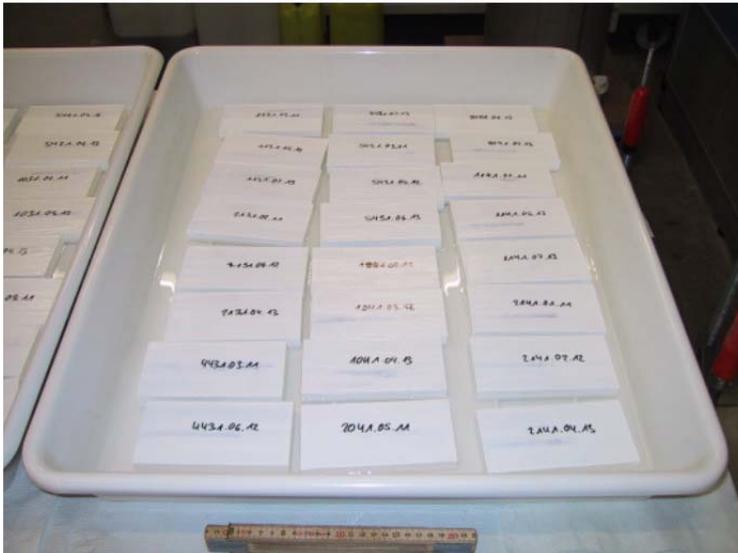
Abbildung 55 Wasserlagerung der Proben zur Bestimmung der Wasseraufnahme

Die Proben wiesen dazu nur auf der 'Vorderseite' die jeweilige Testbeschichtung auf, während alle übrigen Flächen Feuchte undurchlässig versiegelt waren (2- bis 4-facher Anstrich mit 2K-PU Lackfarbe). Die Vorbehandlung der Proben (zwei mal 24 h Wasserlagerung mit anschließender Trocknung und Rückkonditionierung) wurde wie in der Norm vorgeschrieben durchgeführt.

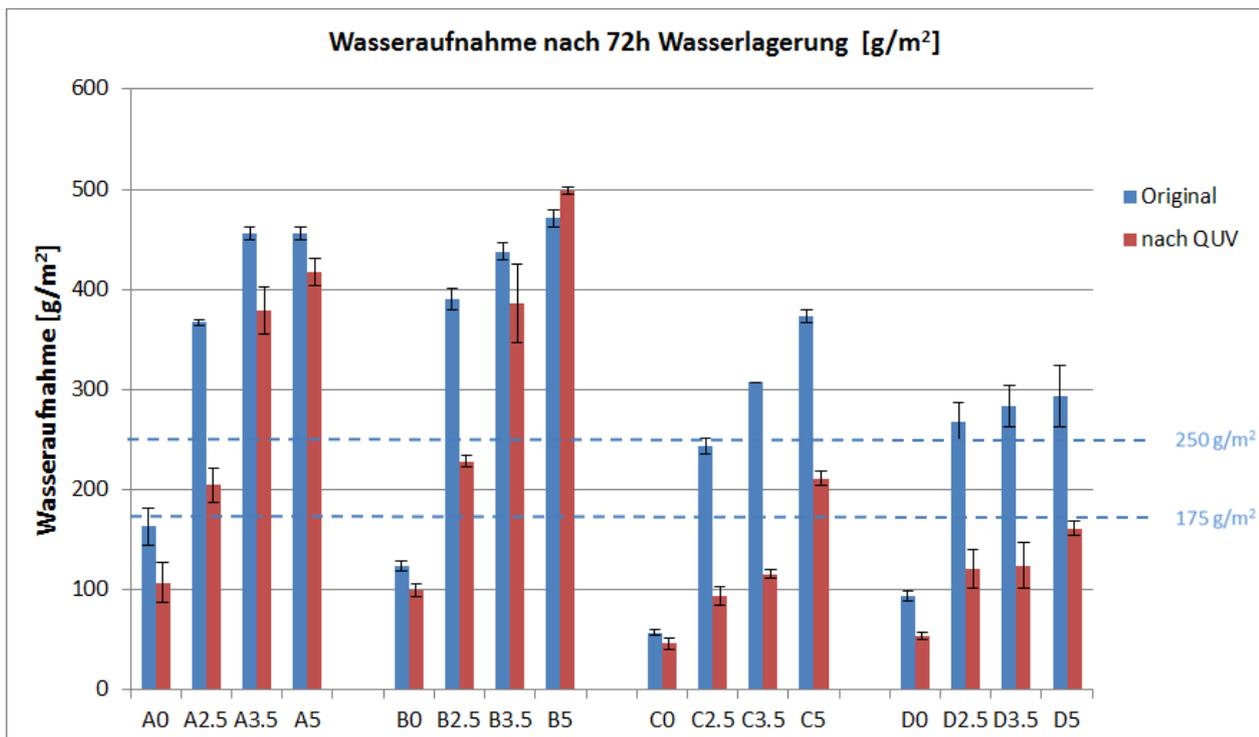
Abbildung 56 Wasseraufnahme nach 72 Stunden Kaltwasserlagerung gemäss EN 927-2

Als Kennwert der Feuchteschutzwirkung wurde die flächenbezogene Wasseraufnahme in g/m^2 nach 72 Stunden Versuchsdauer (für EN 927-2: 72 h) berechnet.

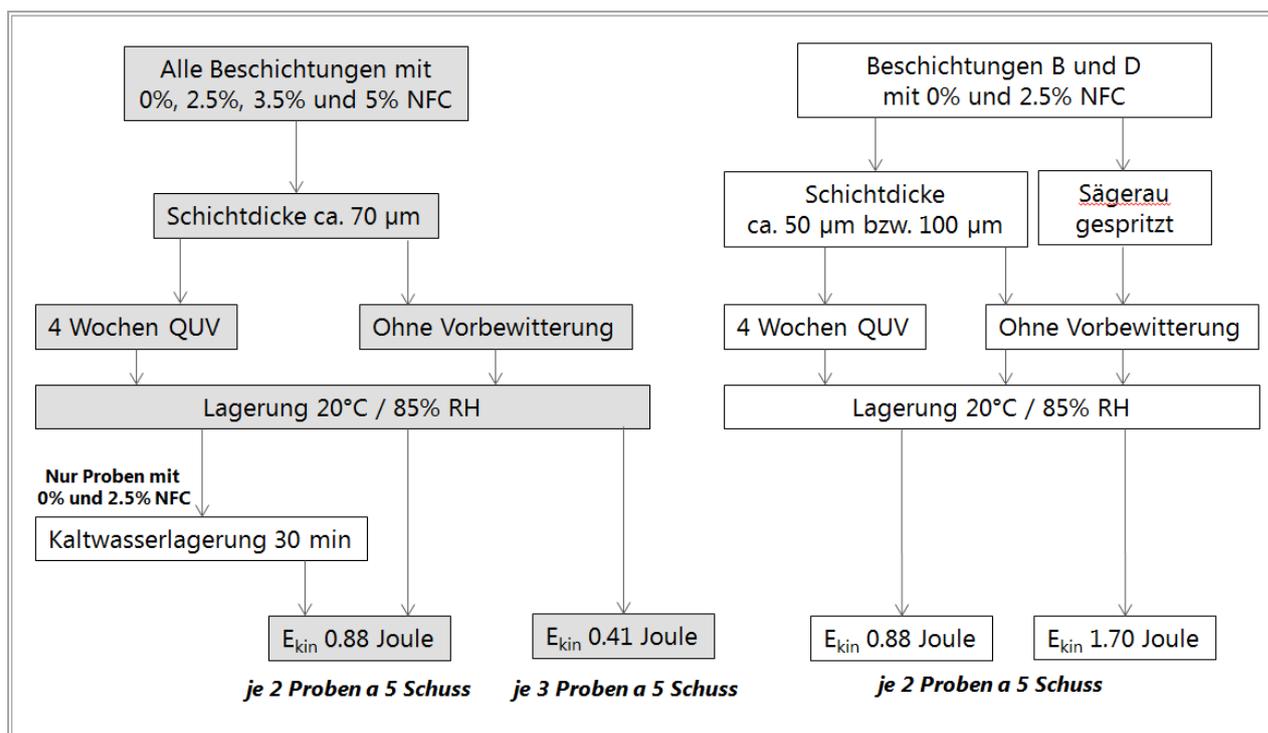
Abbildung 57 Varianten für die Hagelversuche (Hauptversuch grau unterlegt)

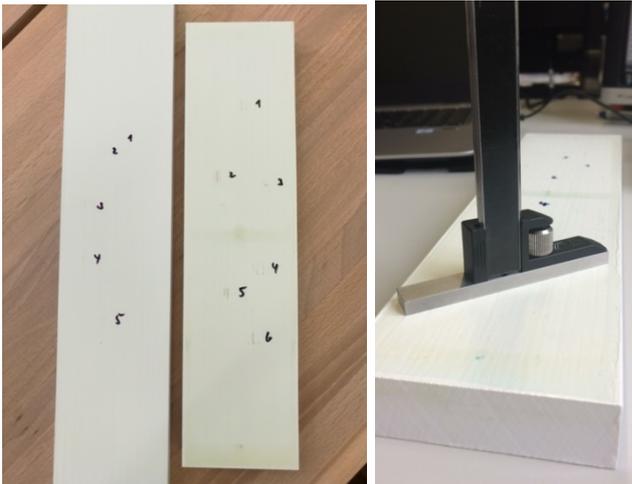
Abbildung 61 Markierung der Hageleinschüsse (links) und Messung der Eindringtiefe (rechts)

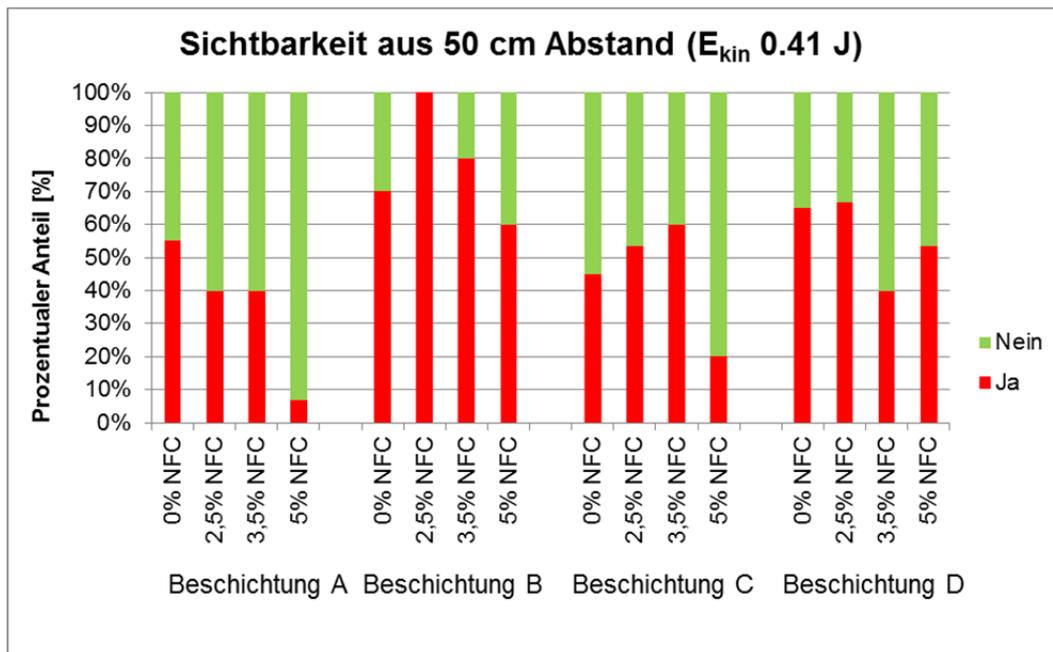
Abbildung 62 Sichtbarkeit der Hageleinschüsse auf neuwertigen Oberflächen;
 Entfernung Auge-Oberfläche 0.5 m

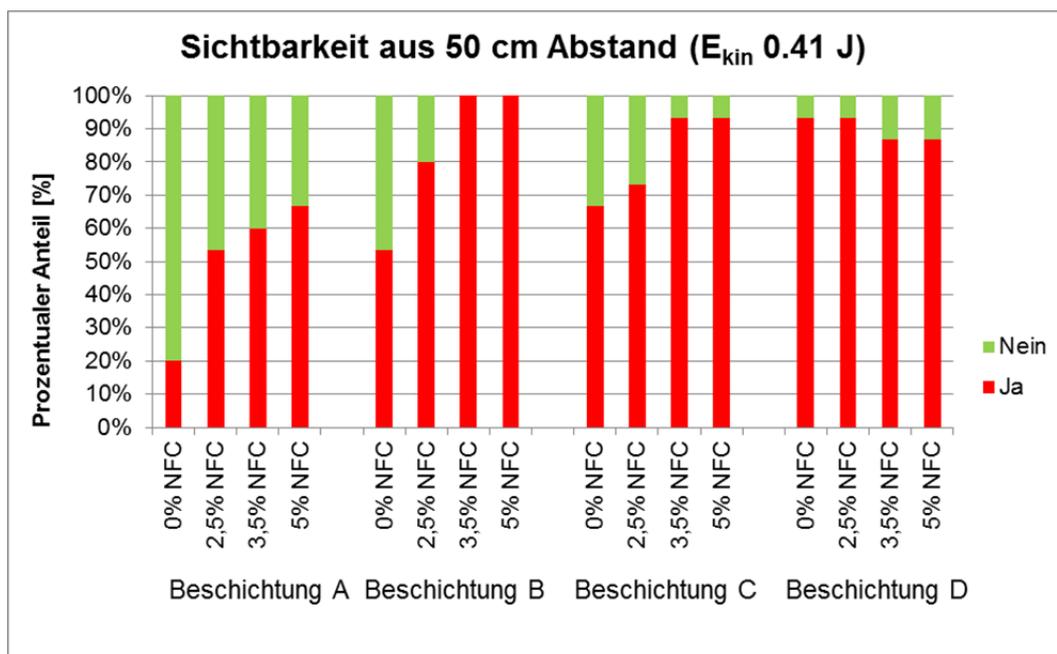
Abbildung 63 Sichtbarkeit der Hageleinschüsse auf vorbewitterten Oberflächen; Entfernung Auge-Oberfläche 0.5 m

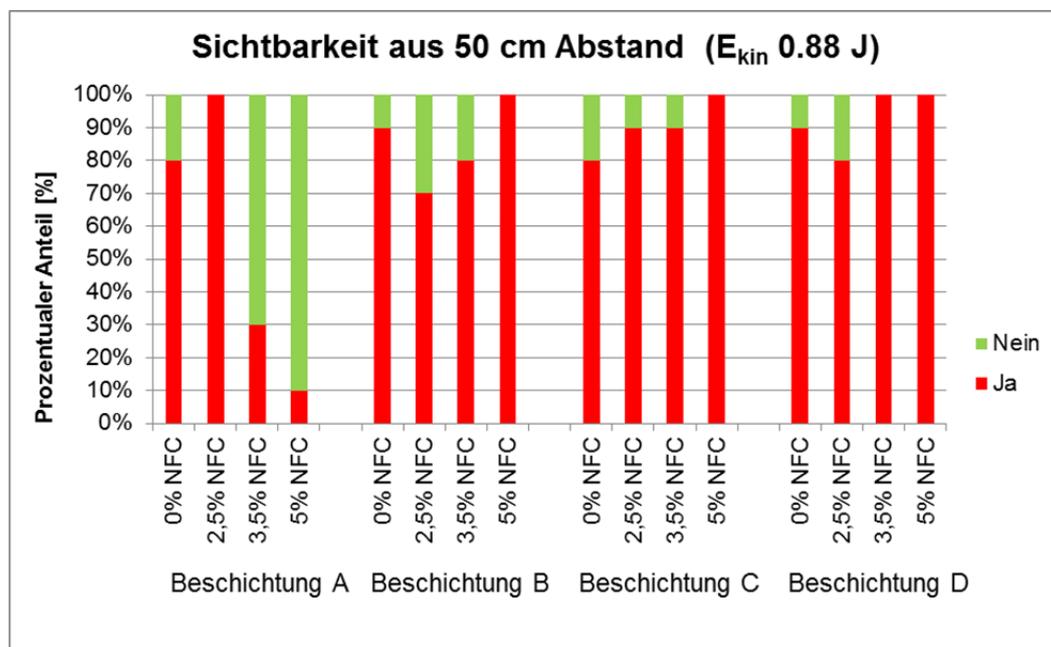
Abbildung 64 Sichtbarkeit der Hageleinschüsse auf neuwertigen Oberflächen; Entfernung Auge-Oberfläche 0.5 m

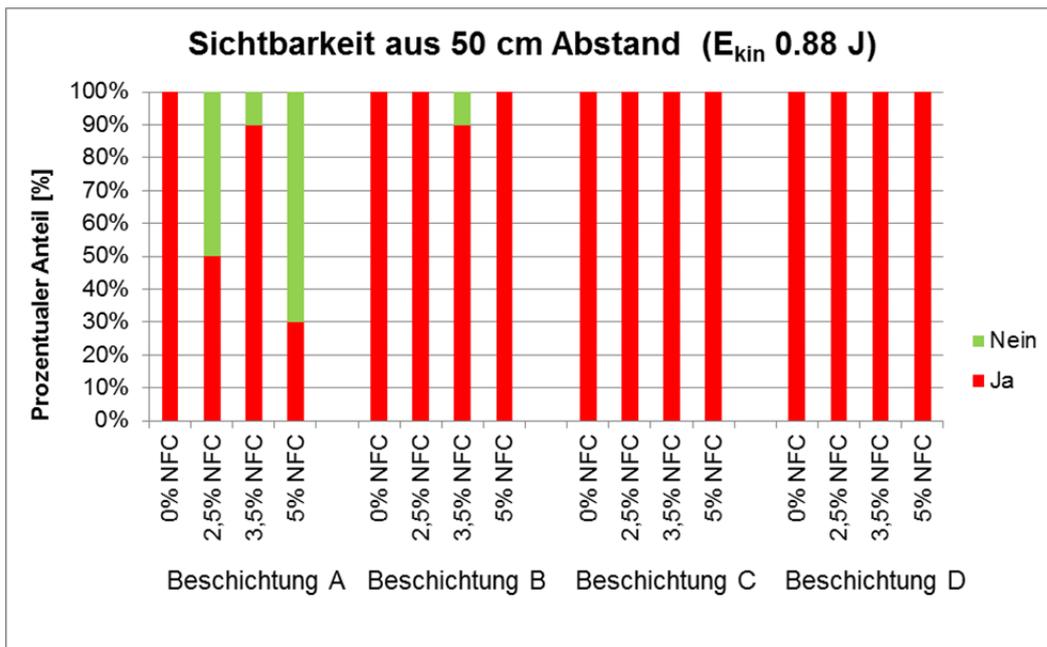
Abbildung 65 Sichtbarkeit der Hageleinschüsse auf vorbewitterten Oberflächen; Entfernung Auge-Oberfläche 0.5 m

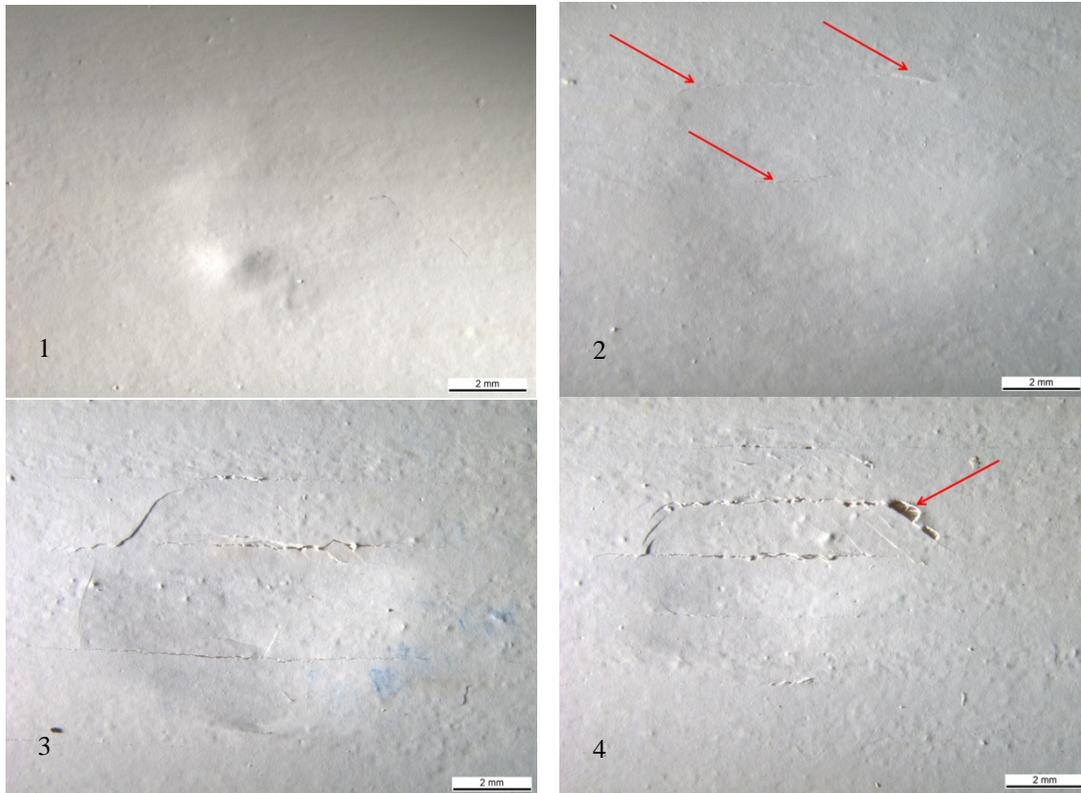
Abbildung 70 Schadkategorien zur Beurteilung der Wasserdichtheit der Beschichtung
(0 nicht sichtbar; 1 Eindruck; 2 Haarriss; 3 deutlicher Riss; 4 Riss / Abplatzungen)

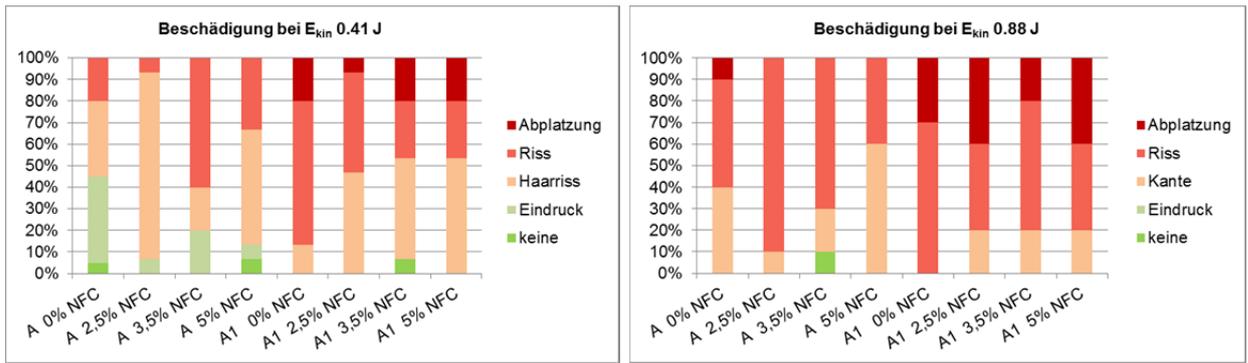
Abbildung 71 Sichtbare Risse, Beschichtung A

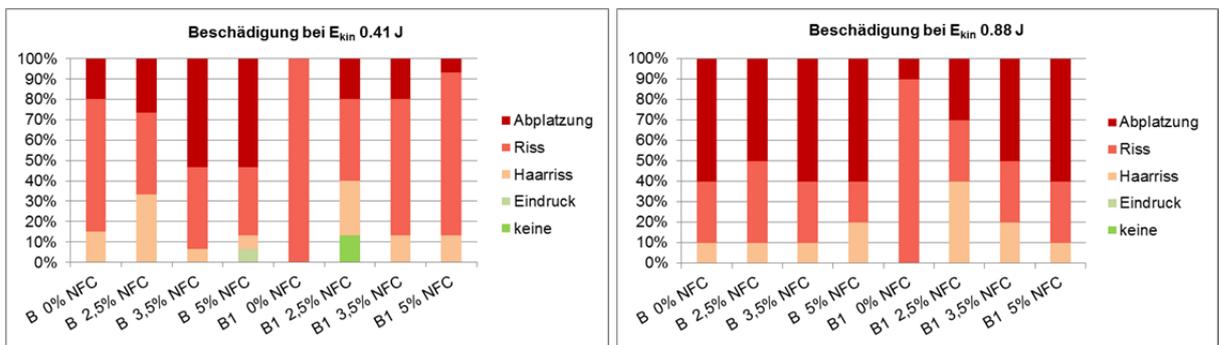
Abbildung 72 Sichtbare Risse, Beschichtung B

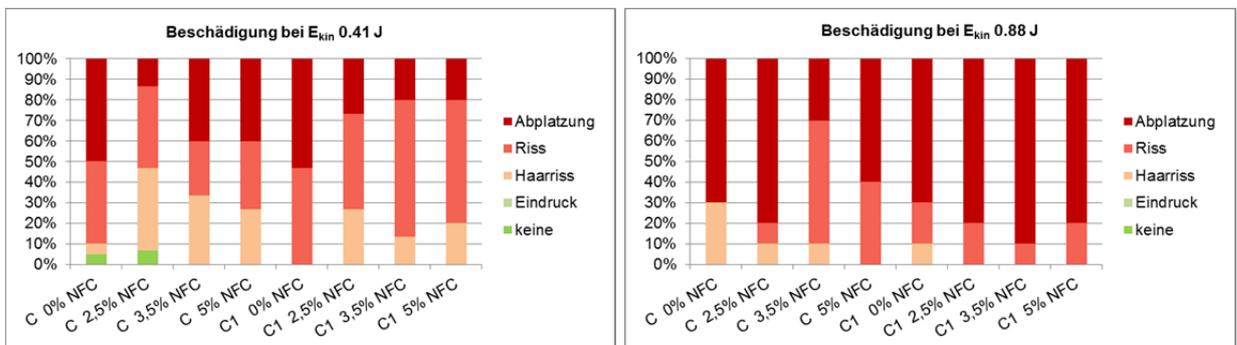
Abbildung 73 Sichtbare Risse, Beschichtung C

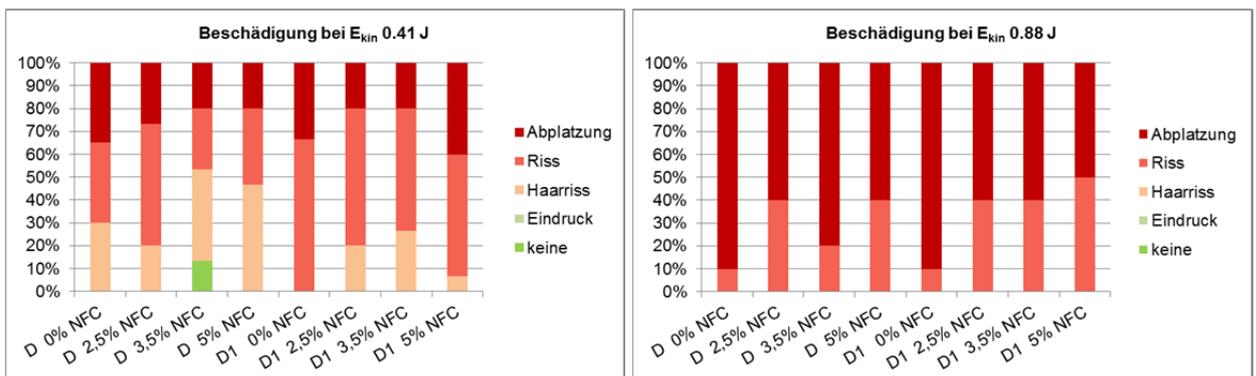
Abbildung 74 Sichtbare Risse, Beschichtung D

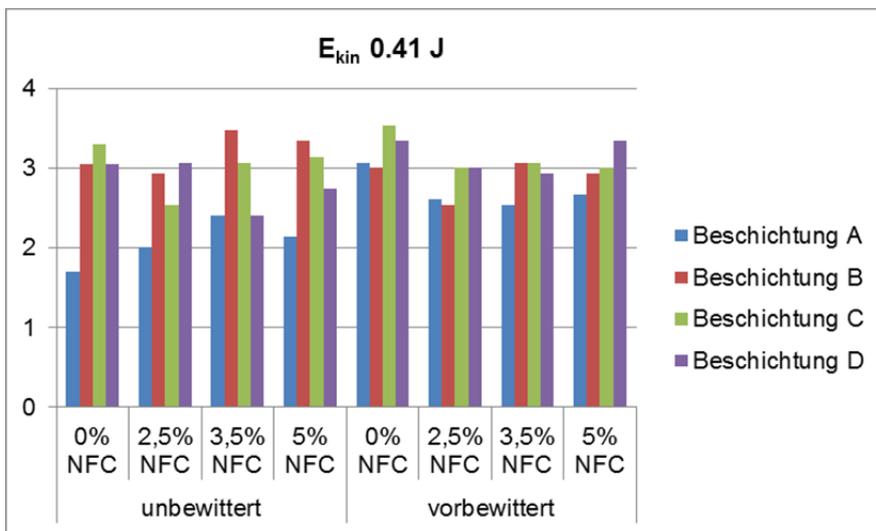
Abbildung 75 Schadintensität nach leichtem Hagel (E_{kin} 0.41 J)

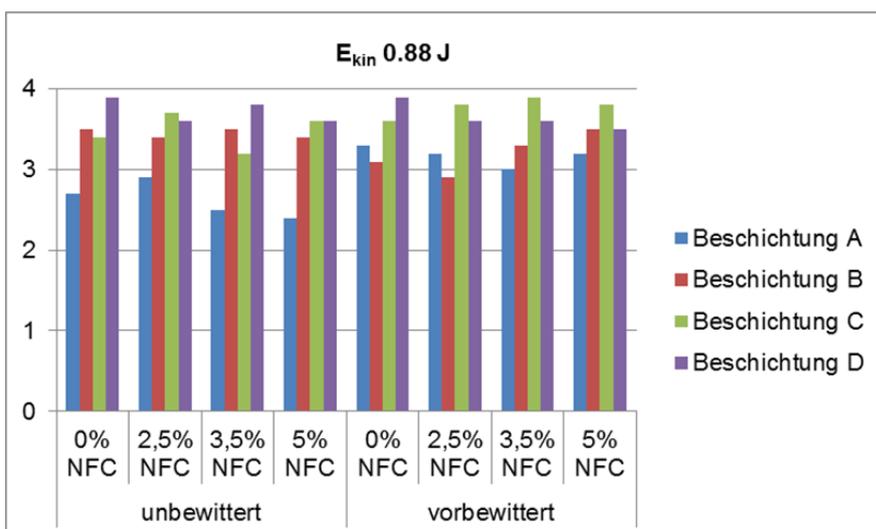
Abbildung 76 Schadintensität nach stärkerem Hagel (E_{kin} 0.88 J)

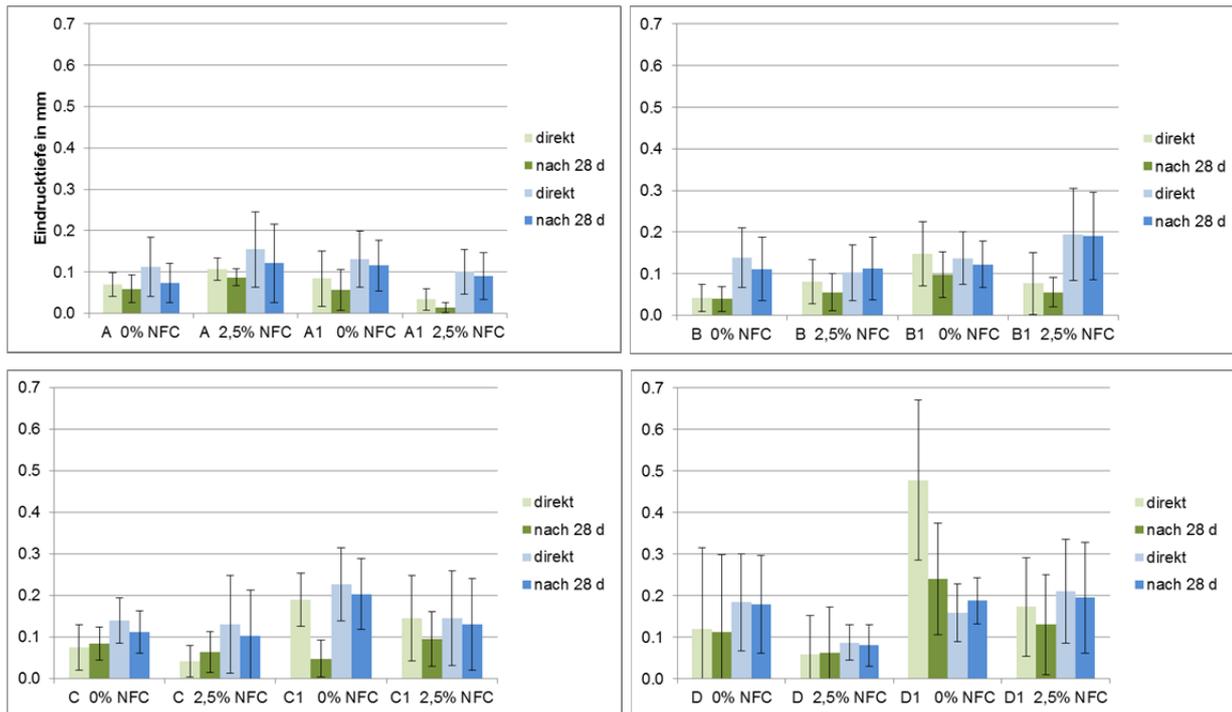
Abbildung 77 Maximale Eindringtiefe an trockenen und feuchten/kalten Proben (trockene Proben grün; feuchte/kalte Proben blau)
