Abschlussbericht

Verbesserung des Hagelwiderstandes von Holzbeschichtungen durch eine Verstärkung mit nanofibrillierter Cellulose

Projektleitung:
Dipl. Ing. Tina Künniger
Empa, Abteilung Angewandte Holzforschung

Empa Dübendorf, Dezember 2018

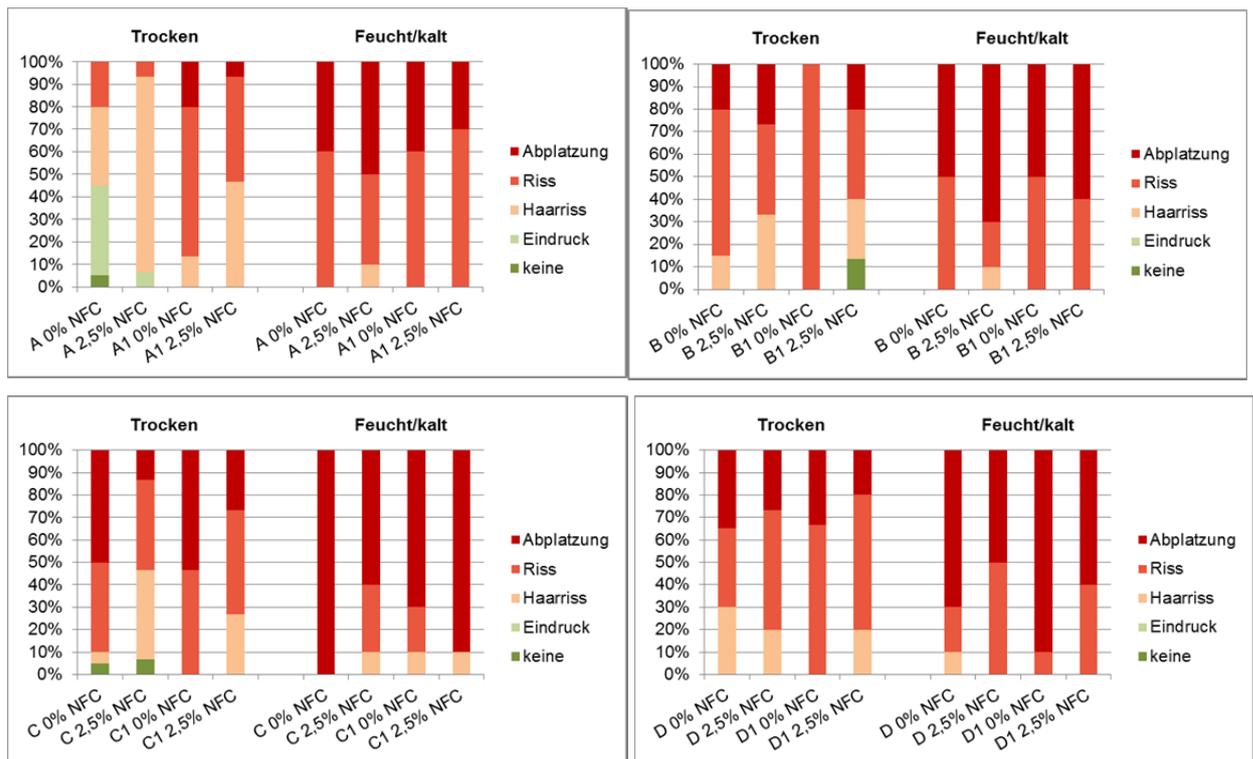
Abbildung 78 Sichtbare Risse an trockenen und feuchten Proben

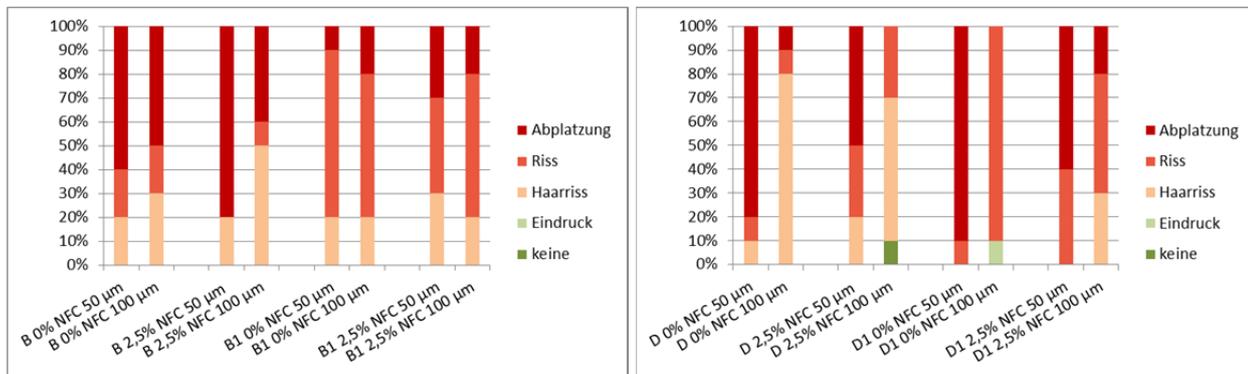
Abbildung 80 Sichtbare Risse an Proben mit geringer (50 µm) und grösserer (100 µm) Schichtdicke am Beispiel der Beschichtungen B und D

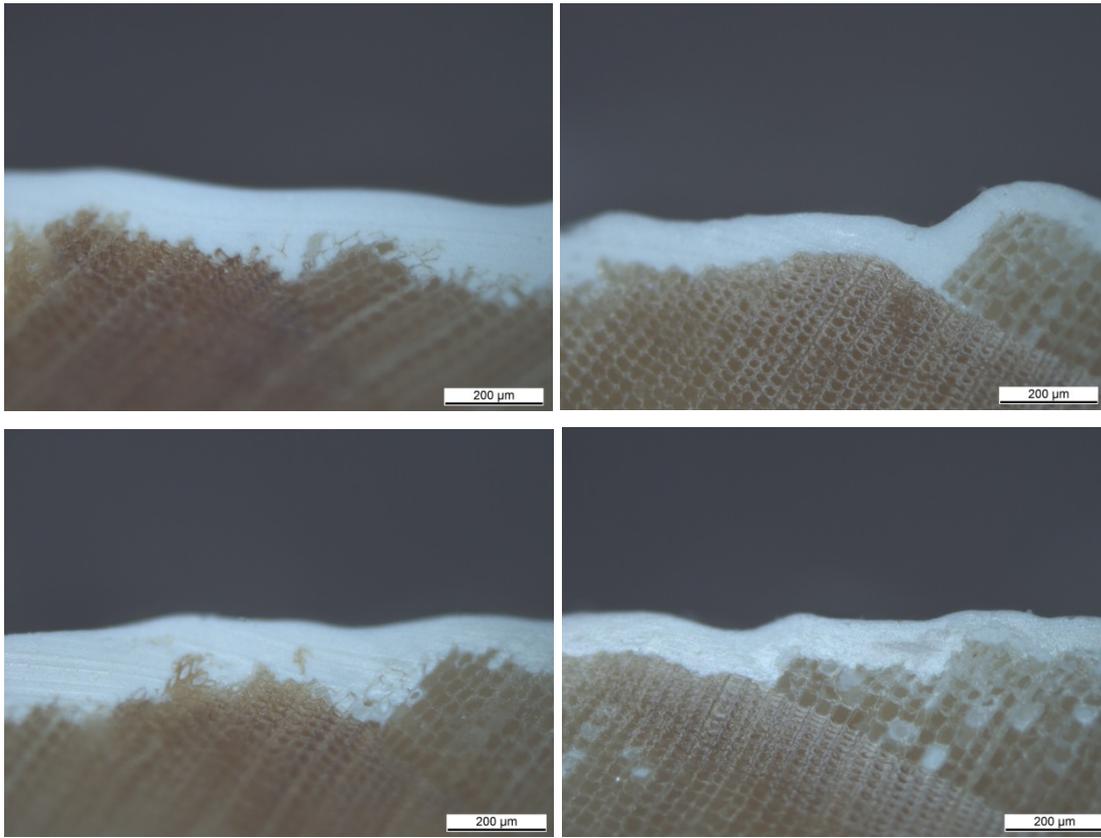
Abbildung 82 Lichtmikroskopische Aufnahmen an Beschichtung B (oben) und D (unten) ohne NFC (links) und mit 2,5% NFC (rechts)

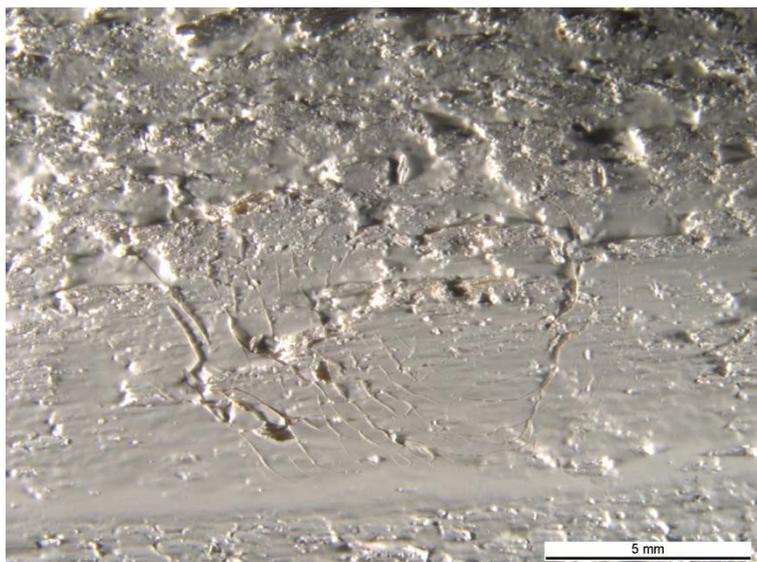
Abbildung 83 Mikroskopische Aufnahme eines Hagelschadens an einer sägerauen Oberfläche mit Beschichtung D ohne NFC

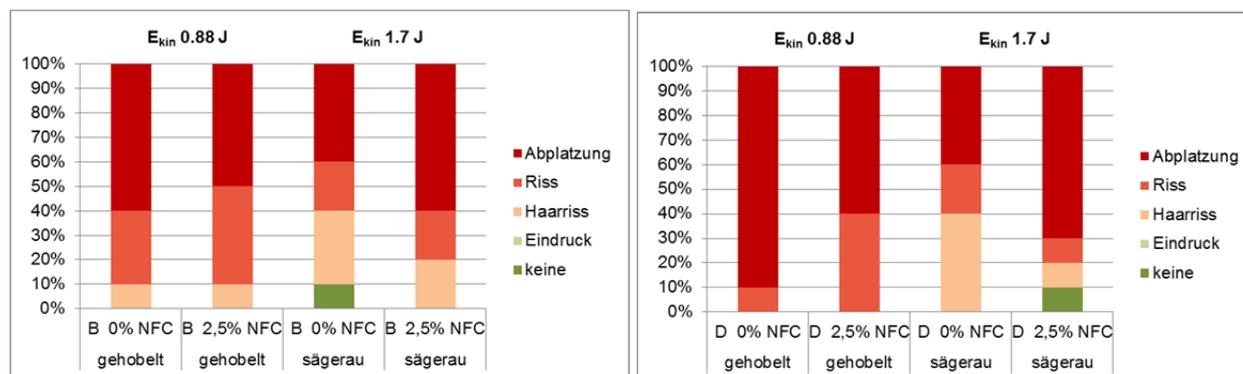
Abbildung 84 Sichtbare Risse an neuwertigen, gehobelten und sägerauen Proben am Beispiel der Beschichtungen B und D

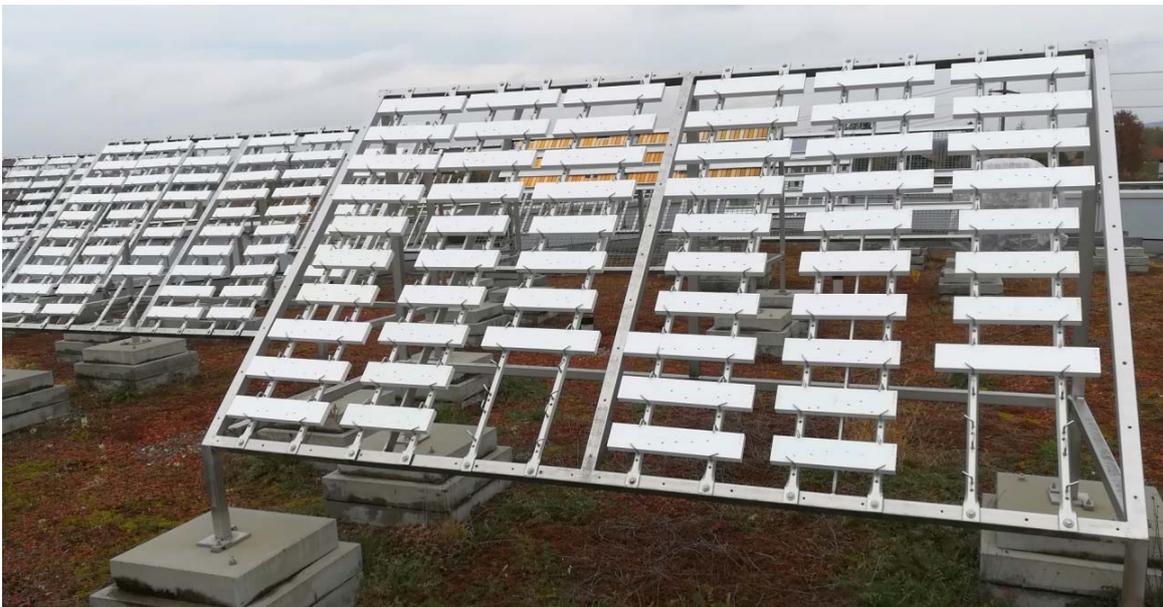
Abbildung 85 Behagelte Proben auf dem Freibewitterungsstand der Empa in Dübendorf

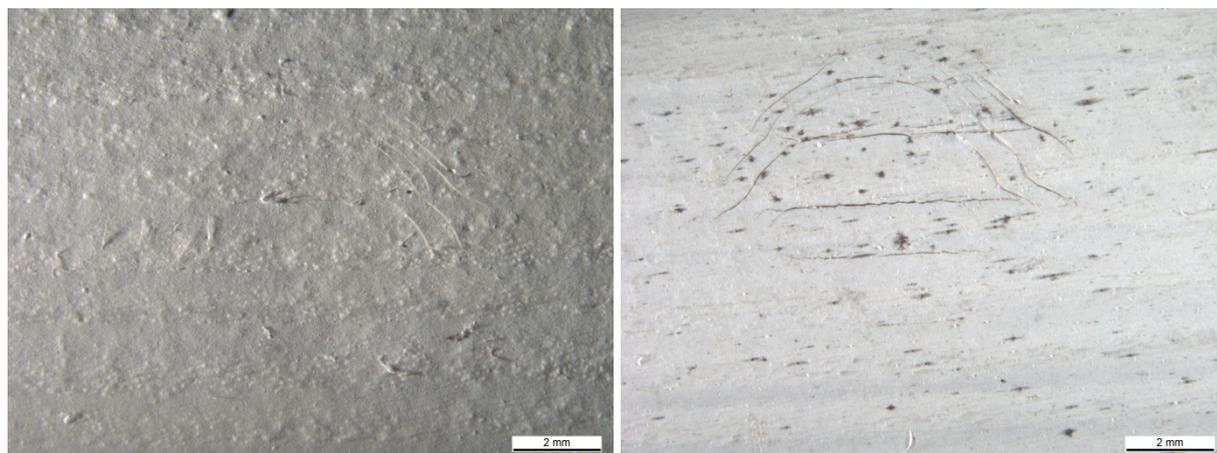
Abbildung 86 Hageleinschlag an einer Probe Beschichtung C vor und nach der Freibewitterung
Bessere Sichtbarkeit der Risse durch Besiedlung mit Mikroorganismen

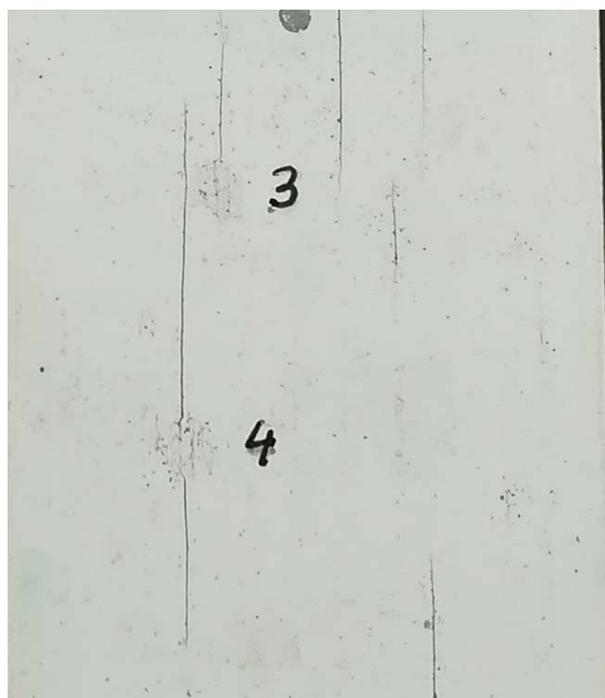
Abbildung 87 Rissausbreitung ausgehend von der Stelle des Hageleinschlags am Beispiel
einer Probe der Beschichtung D

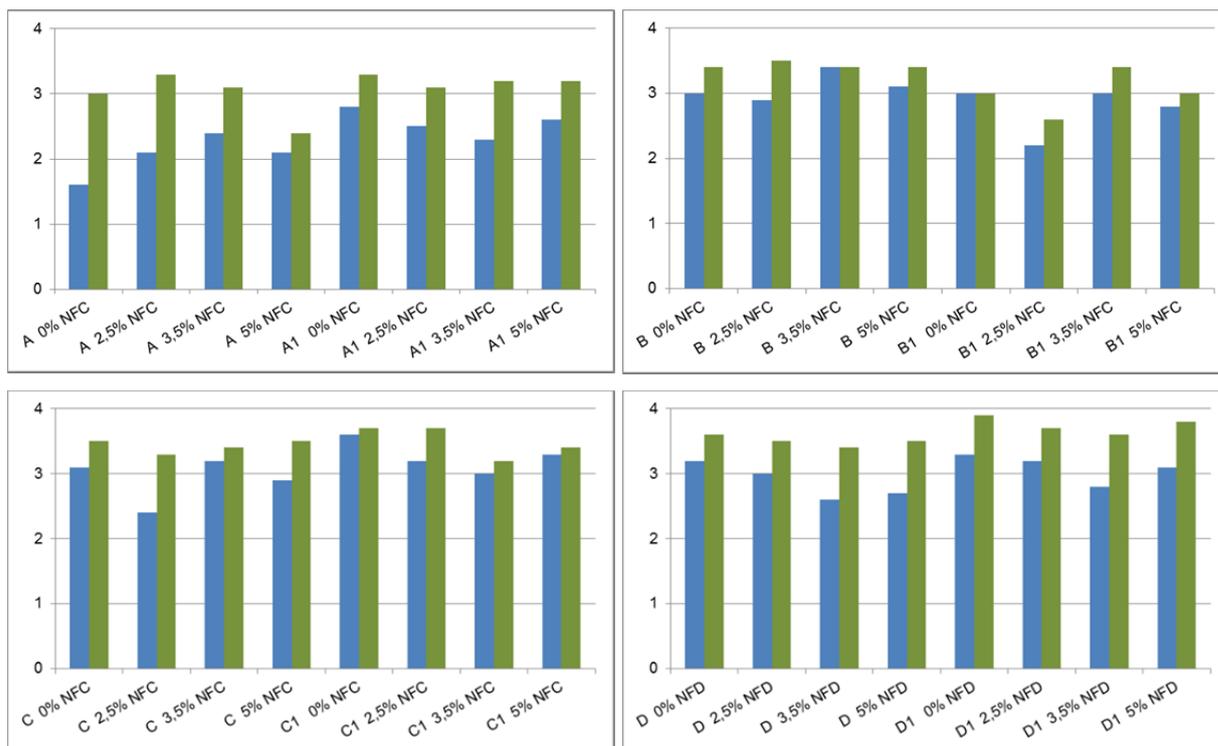
Abbildung 88 Schadintensität vor und nach der Freibewitterung
 — direkt nach Hagelbeschuss; — nach 9 Monaten Freibewitterung

Nach 9 monatiger Freibewitterung waren 99% aller Hagelschläge deutlich durch Risse und den darin entstandenen Bewuchs mit Mikroorganismen sichtbar. Keine der getesteten Varianten erfüllte die Anforderungen an die Hagelwiderstandsklasse 2.

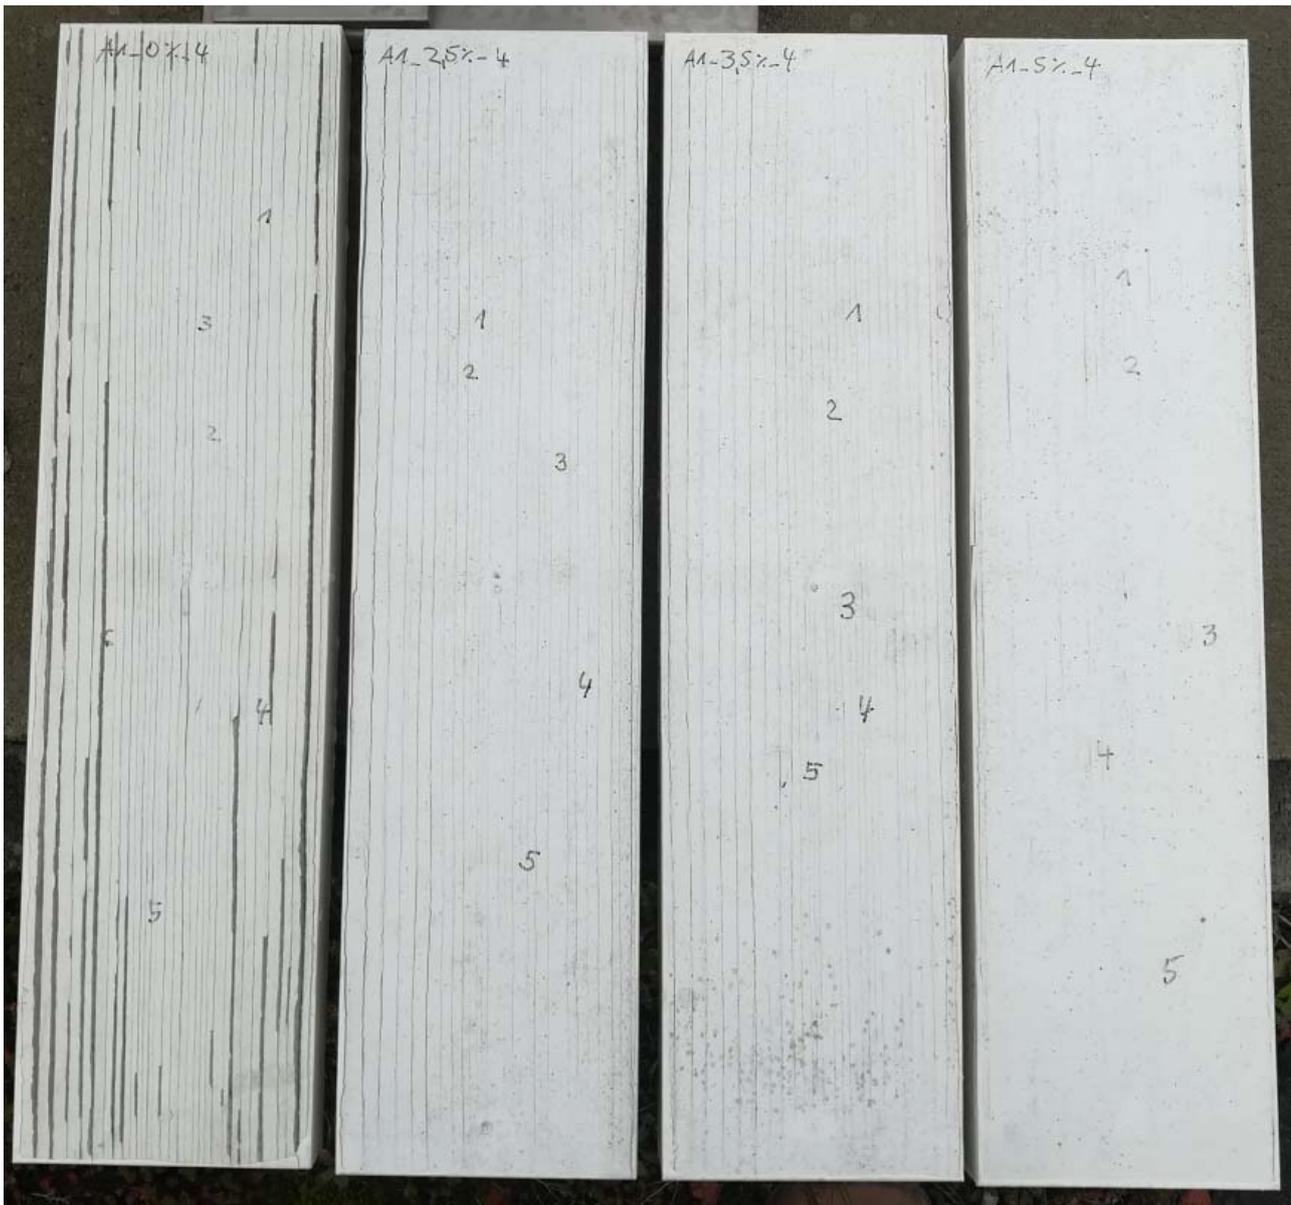
Abbildung 89 Beschichtung A1 mit Hageleinschlägen nach 1 Jahr Freibewitterung

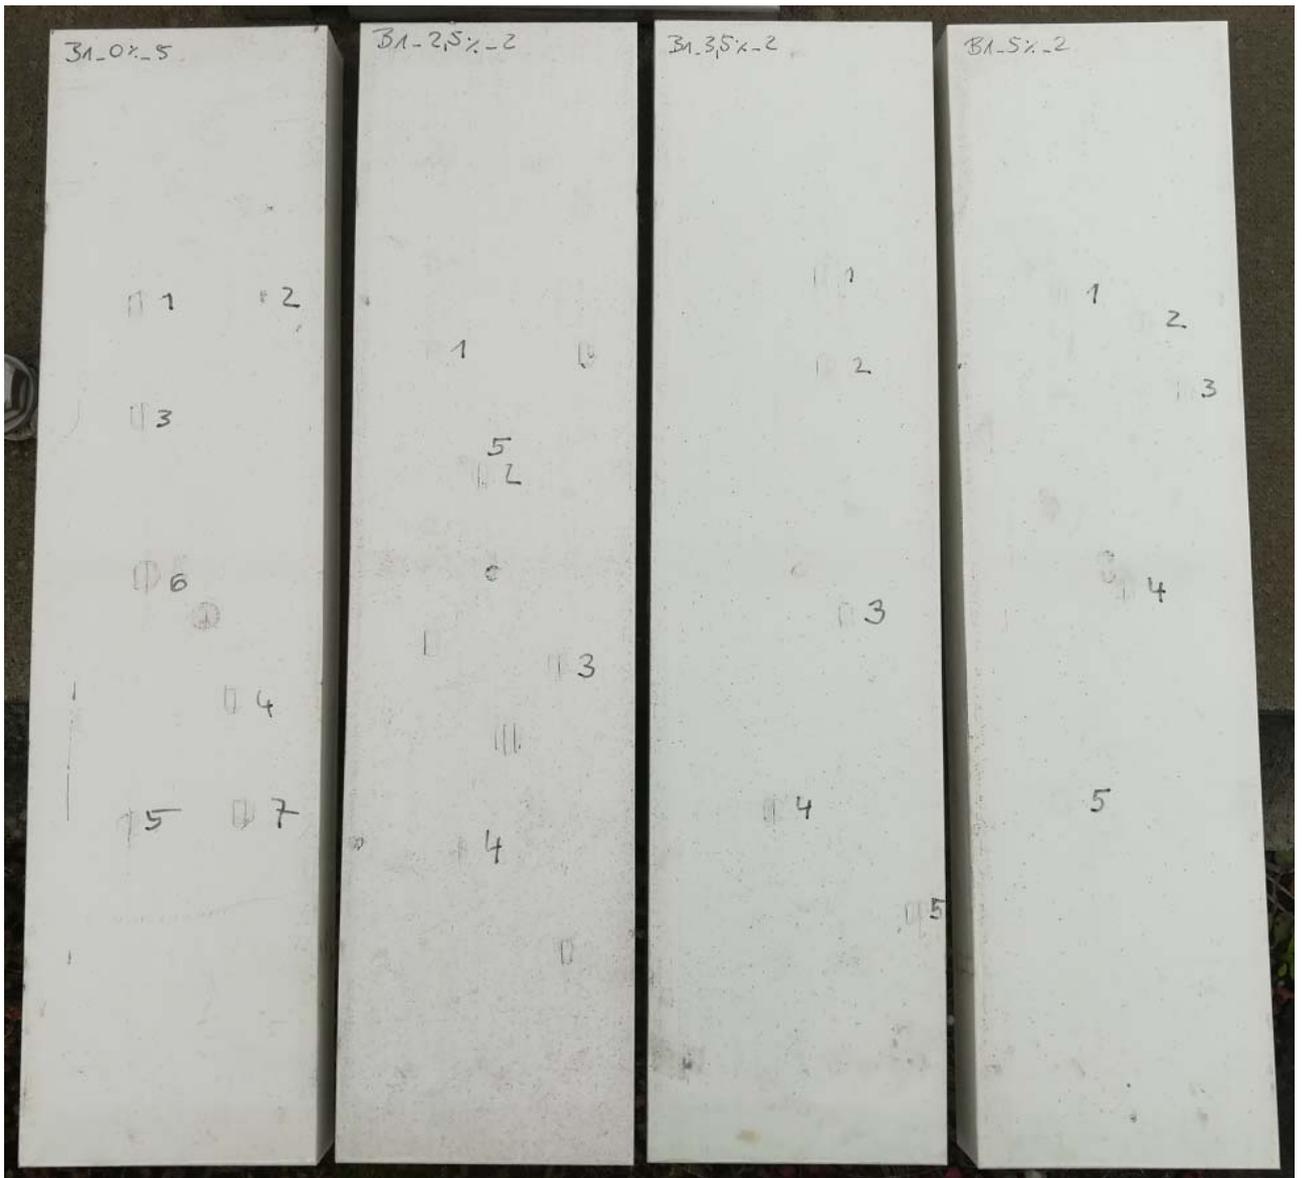
Abbildung 90 Beschichtung B1 mit Hageleinschlägen nach 1 Jahr Freibewitterung

Beschichtung B zeigte nach einem Jahr Freibewitterung, mit lediglich ganz begrenzten Rissen an den Hageleinschlagspunkten, die beste Performance. Dabei waren die Hagelschäden an der Beschichtungsvariante mit 5% NFC deutlich weniger sichtbar als an der Originalbeschichtung. Die Beschichtungen A und D waren nach einem Jahr Freibewitterung aufgrund von genereller Rissbildung als auch aufgrund von Folgerissen durch den Hagel (Risse ausgehend von den Hageleinschlägen) in einem renovationsbedürftigen Zustand. Beschichtung C zeigte ebenfalls, ausgehend von den Hagelschlägen, erste Folgeschäden in Form von Längsrissen. Während an Beschichtung A und D durch den Einsatz von NFC die Rissbildung deutlich reduziert wurde, konnte an Beschichtung C zum jetzigen Zeitpunkt kein Unterschied zwischen den Varianten ohne und mit NFC festgestellt werden.

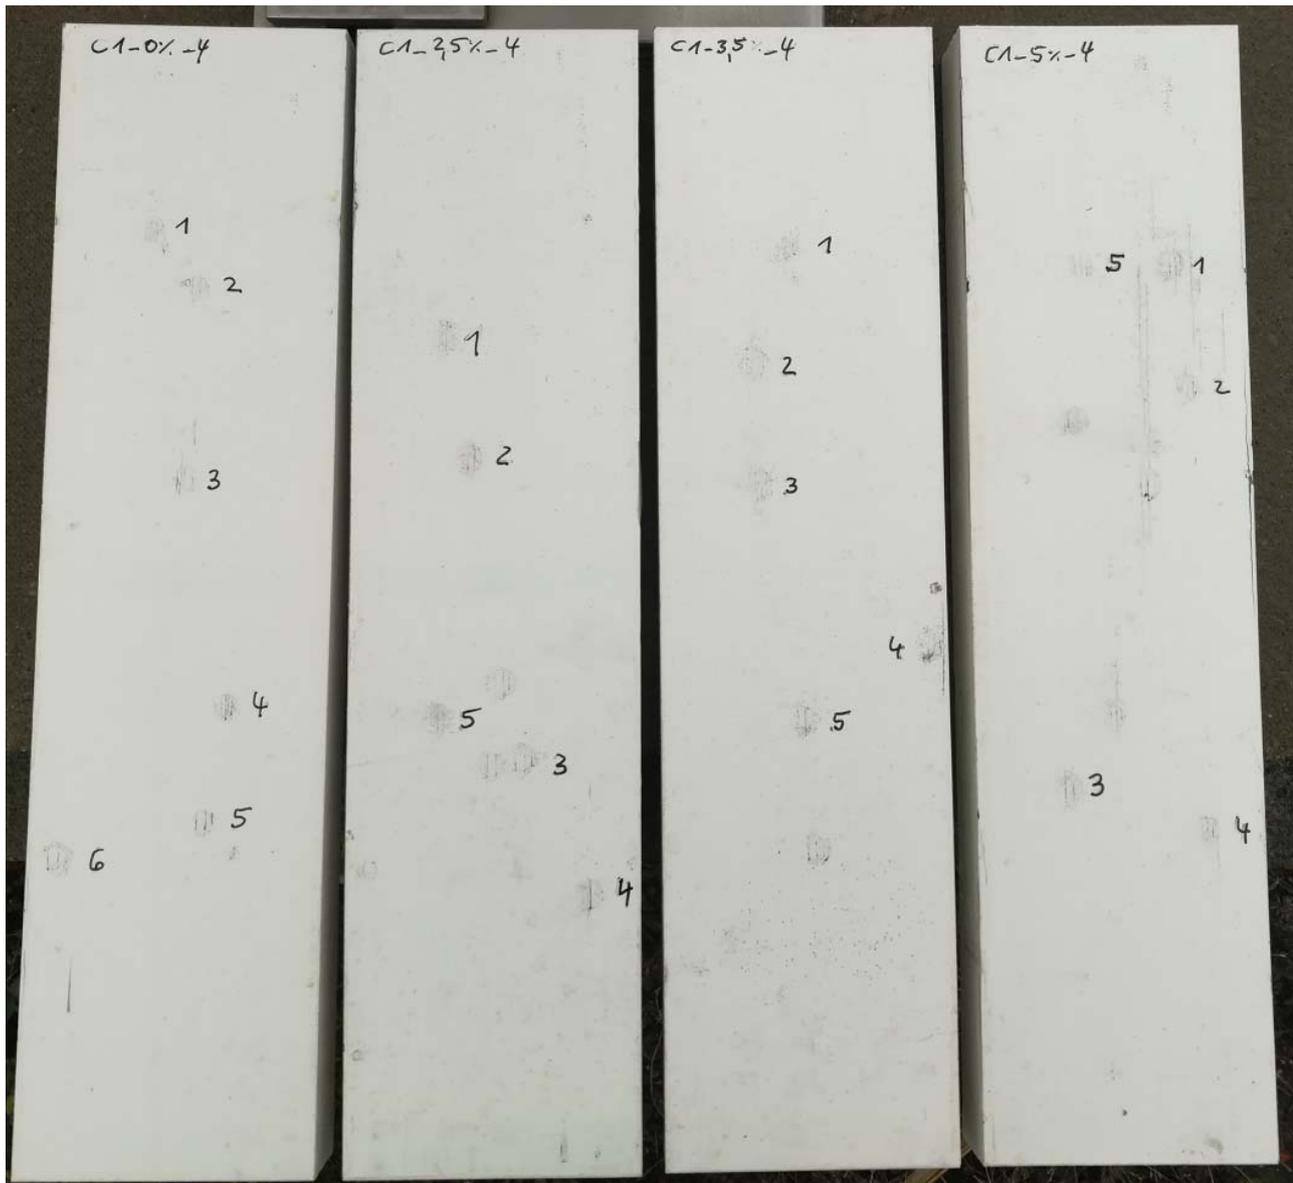
Abbildung 91 Beschichtung C1 mit Hageleinschlägen nach 1 Jahr Freibewitterung

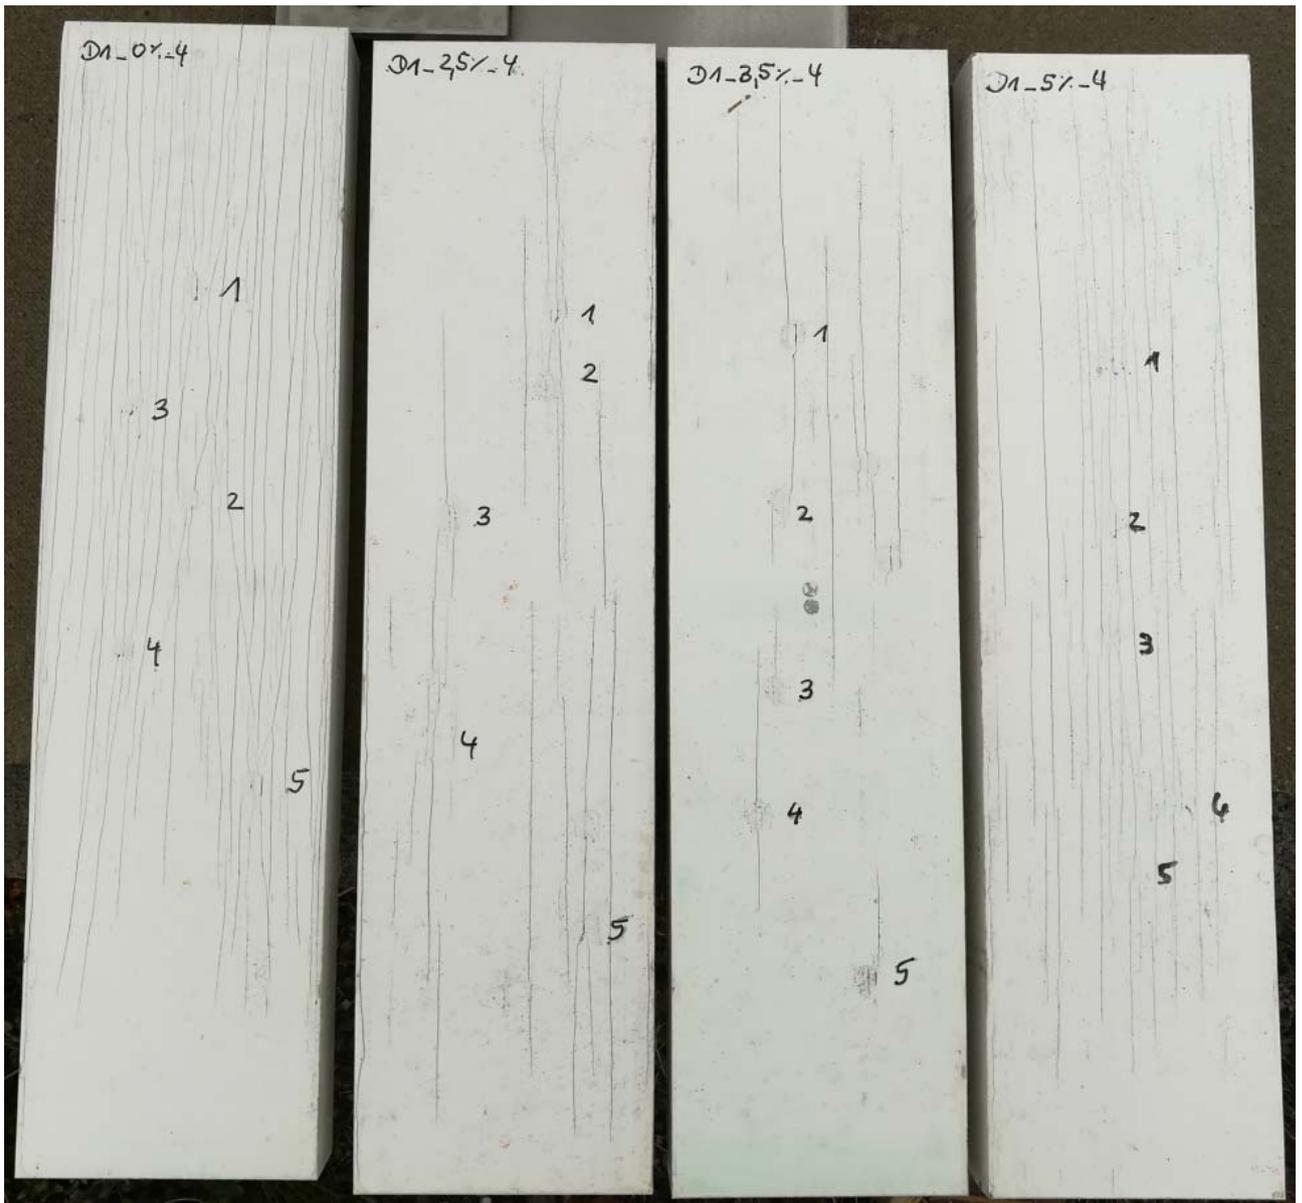
Abbildung 92 Beschichtung D1 mit Hageleinschlägen nach 1 Jahr Freibewitterung
