Der Kat verträgt keinen Schnaps

Ein Langzeit-Fahrversuch mit sechs Autos brachte es an den Tag: Der Zusatz von Ethanol zum Benzin lässt den Katalysator schneller altern. Der Kat eines für Erdgas umgerüsteten Benziners hielt nicht einmal 40 000 Kilometer. Insgesamt zeigten sich die Katalysatoren im Praxistest aber erstaunlich robust.

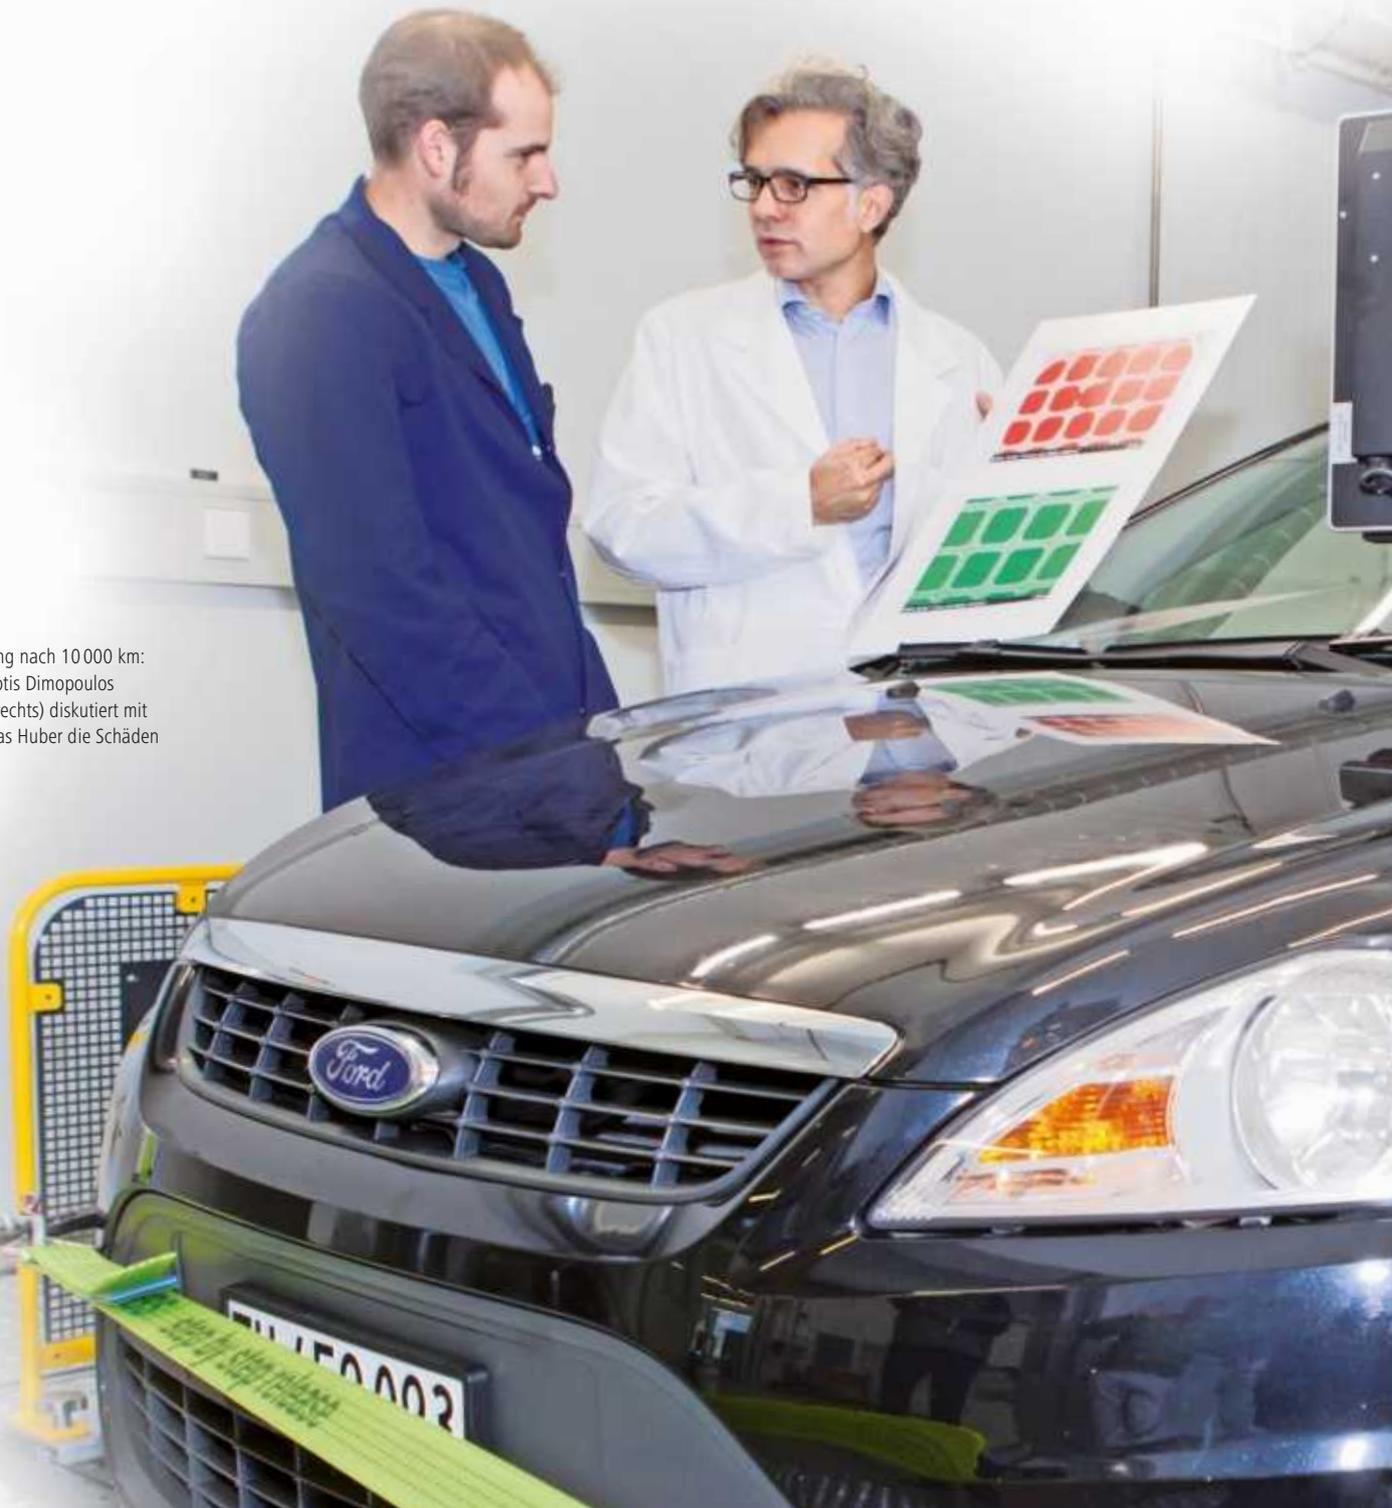
Prüfstandmessung nach 10 000 km: Versuchsleiter Potis Dimopoulos Eggenschwiler (rechts) diskutiert mit Techniker Mathias Huber die Schäden am Katalysator.

genspektroskopie. Der reine Benzinbetrieb hatte den Katalysator am wenigsten beschädigt und am wenigsten störende Ablagerungen hinterlassen. Doch schon die Beimischung von 5 % Bio-Ethanol führte zu sichtbaren Veränderungen an der Katalysatoroberfläche: Die aktive Schicht, von Fachleuten Washcoat genannt, wurde stärker als beim reinen Benzinbetrieb abgetragen; zudem wurde vermehrt Asche auf der Katalysatoroberfläche festgestellt, die die aktive Schicht teilweise bedeckt. Noch deutlicher traten die gleichen Effekte beim Fahrzeug auf, das mit E85 gefahren wurde: Hier sind am Eingang des Katalysators nicht nur die oberste, sondern auch die darunter liegende Washcoat-Schicht teilweise abgetragen. Zusätzlich liegen kompakte Ascheschichten auf der beschädigten Katalysatoroberfläche.

Erfreulich war, dass sich die Abgasemissionswerte trotz teilweise sichtbarer Schäden an den Versuchskatalysatoren kaum verschlechtert hatten. Der Grund: Beschädigte Washcoat-Schichten und Ascheablagerungen waren vor allem am Eingang der Katalysatoren zu sehen – dort, wo das Abgas am heissesten ist und am turbulentesten durch die Wabenstruktur strömt. Weiter hinten blieben alle Katalysatoren intakt und konnten ihre Reinigungsleistung aufrecht erhalten. Die Hersteller wissen das und bauen daher längere Katalysatoren ein, als dies die Typenprüfung erfordert. Nur so sind die anspruchsvollen Dauerhaltbarkeitsvorgaben der Abgasgesetzgebung zu erfüllen. Sie verlangt, dass ein Katalysator mindestens 160 000 km halten muss. //
